HEIERSTADSTUA

**REGISTRERINGSRAPPORT
UTFØRT AV
OLE CHRISTIAN TORKILDSEN
FOR KULTURARV, VFK**

HEIERSTAD RAPPORT:

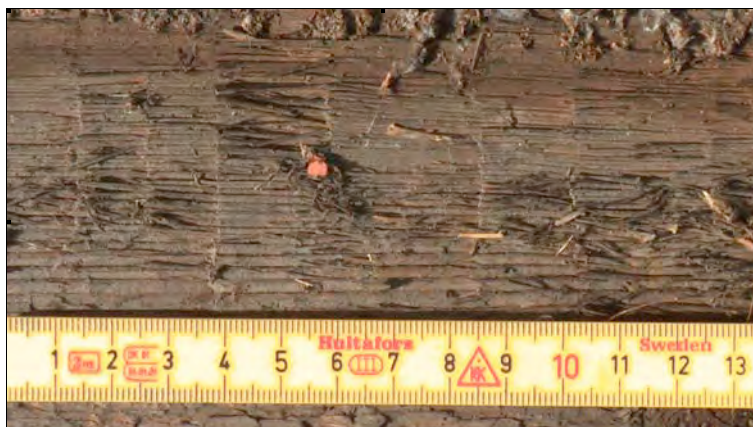
Eksempel på dokumentasjon ifm aldersbestemmelse av bygningen. På bildet vises takro kløyvet for hånd med oppgangssag

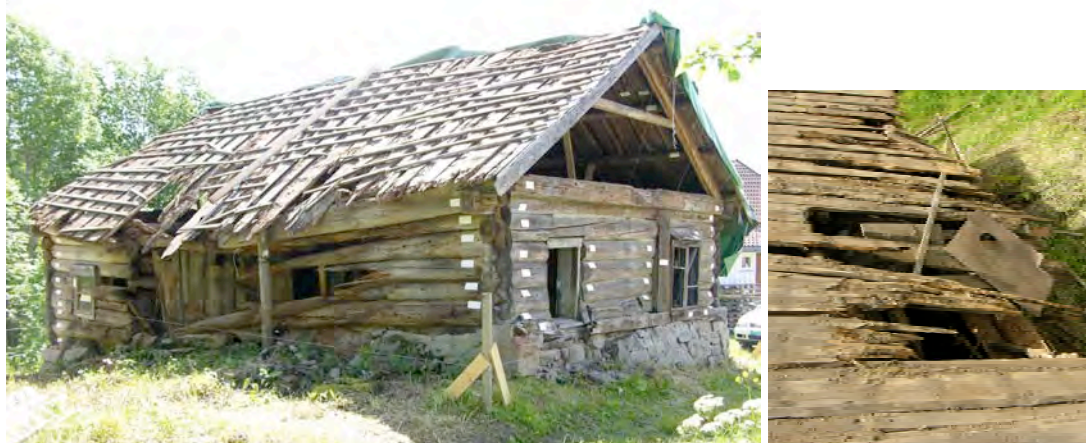
Bygningens nordre vegg

Deler av bygningen var på registreringstidspunktet preget av fremskredet forfall, med til dels store råteskader i langveggen mot nord. Disse råteskadene gav seg klart utslag i å ha opprinnelse i fra gamle taklekkasjer relatert til perioden midten/slutten av 1800-tallet og frem til dags dato. Derimot har de opprinnelige svillstokkene sammen bygningens omfar nr 2 og 3 trolig blitt fjernet i perioden 1750 til 1850, pga råteproblematikk grunnet at de har blitt eksponert for fukt i fra grunnen sammen med sprut i fra taket.

Til tross for at laftekassen bar tydelig preg av "tidligere reparasjoner" etter å tidligere ha vært utsatt fukt i fra grunnen, så skyldes dagens tilstand i all hovedsak at bygningen de siste 150 årene har fått råtne ovenfra og ned, og ikke motsatt.

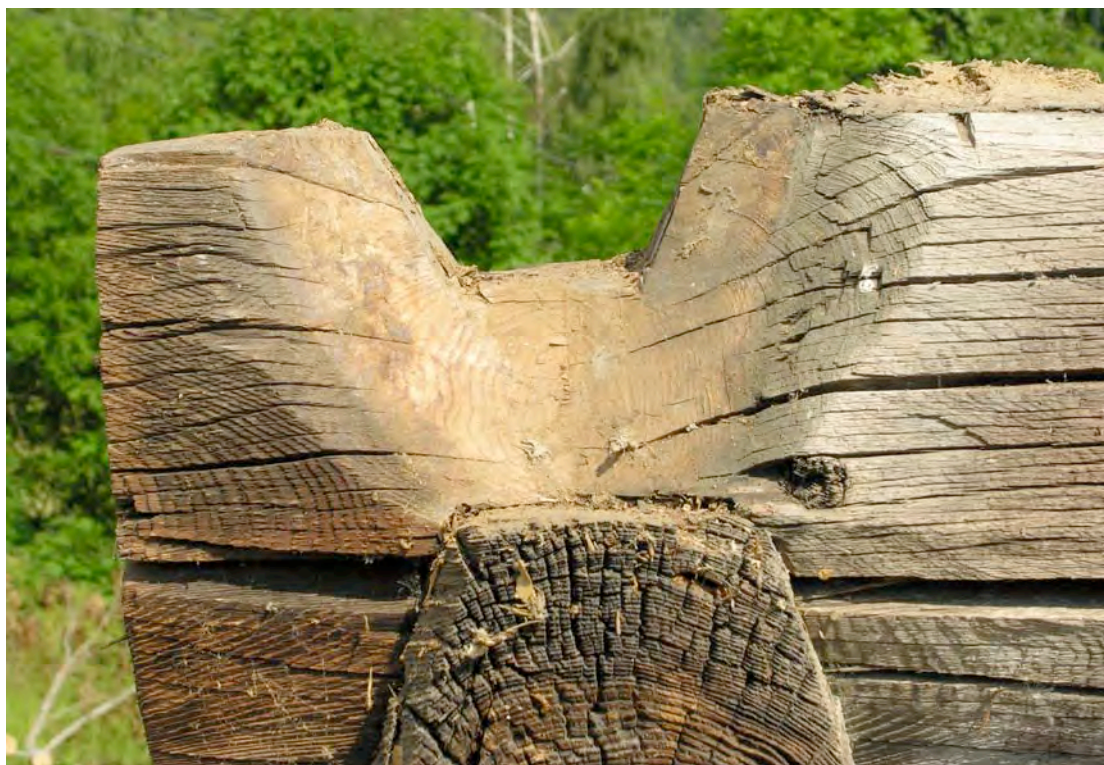
Novhalsen sammen med mosegropen (sees ikke på bildet) er et eksempel på sjeldent godt håndverk hvor alle bearbejdede overflater og garp, har blitt etterpusset med bile.

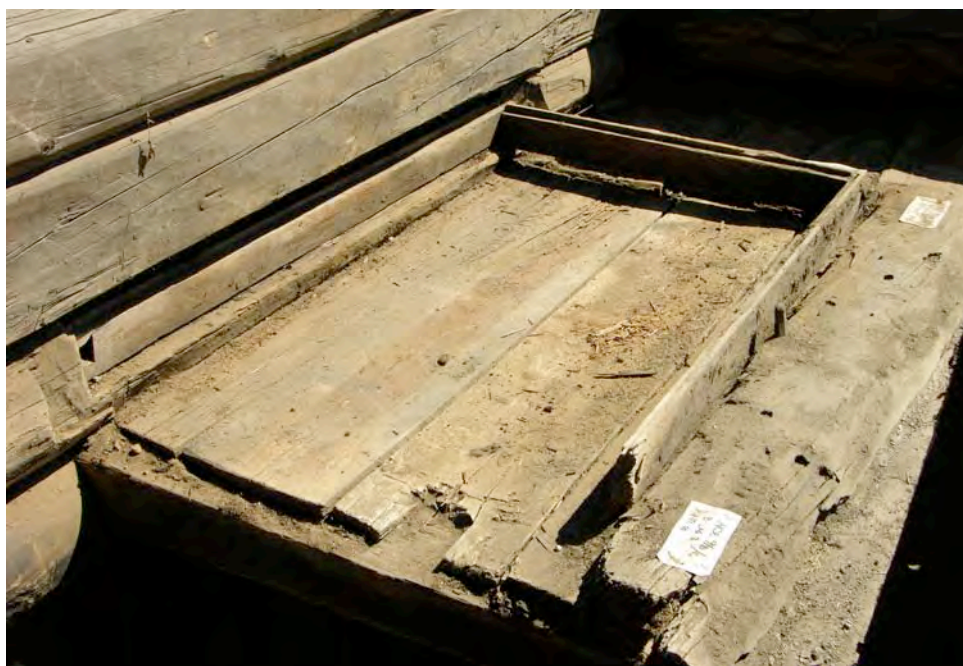
Bordet med hvit lapp, er det samme takbordet som er avbildet under til høyre

De tre takbordene som ble funnet, er en del av en taktro med bord og "halvkløyvinger" av over og underliggere. Disse bordene er alle underliggere fordi de har to høvlede "vannrenner".

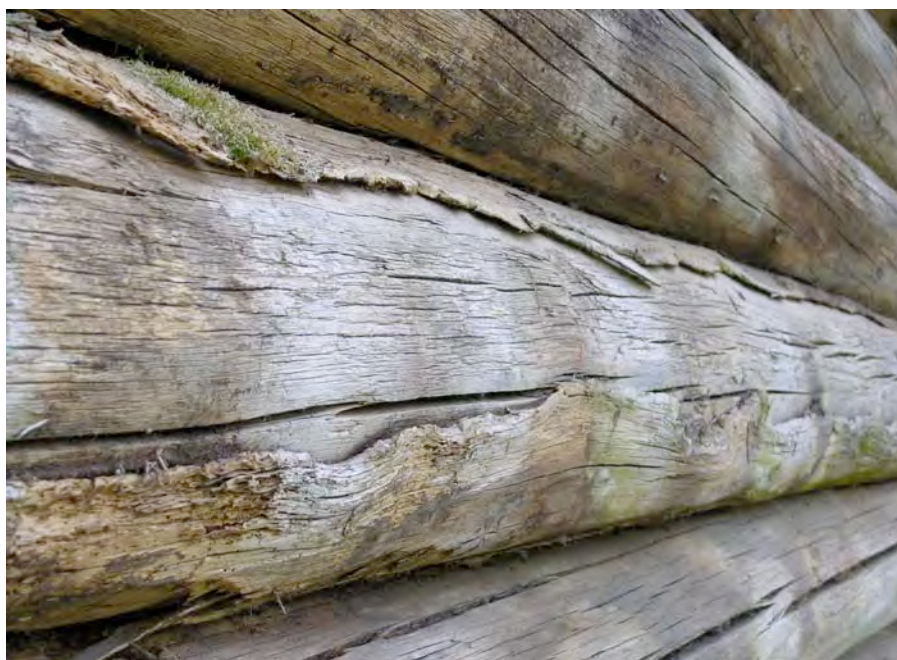
På bygningens gavlvegg mot øst, finner vi spor etter at to av stakkene, stokk nr 4 og 7, har vært slinnebarket som en forberedelse til bruk som bygningstømmer.

Dette er en teknikk som i all hovedsak ble benyttet i middelalderen for å frenskynde en "aldringsprosess" av treet og dermed påvirke malmingsprosessen. Aldring kunne også påvirkes ved å redusere treet's krone med inntil 70% av barmassen. Selve slinningsprosessen, gikk ut på at furutreet tilføres et langsgående sår nedover stammen. Det er disse arrkantene etter dette såret som synes på disse to stakkene. Vi kan også se noen små spor etter slike små arr under vinduet i stokk nr 3 på sørveggen, og mellom vinduene i stokk 7 på vestveggen.

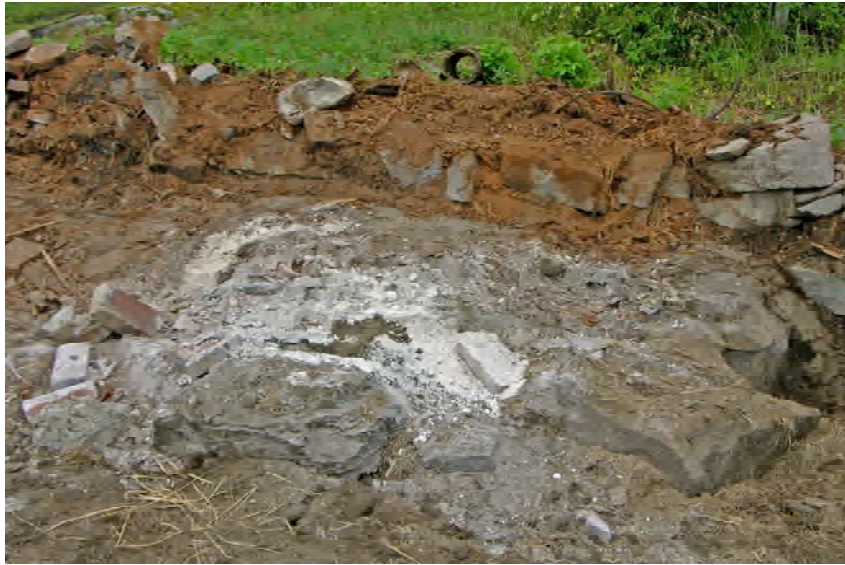
Fotografiet viser grunnmur, peis og kjellerfundamentene før utgravningen.

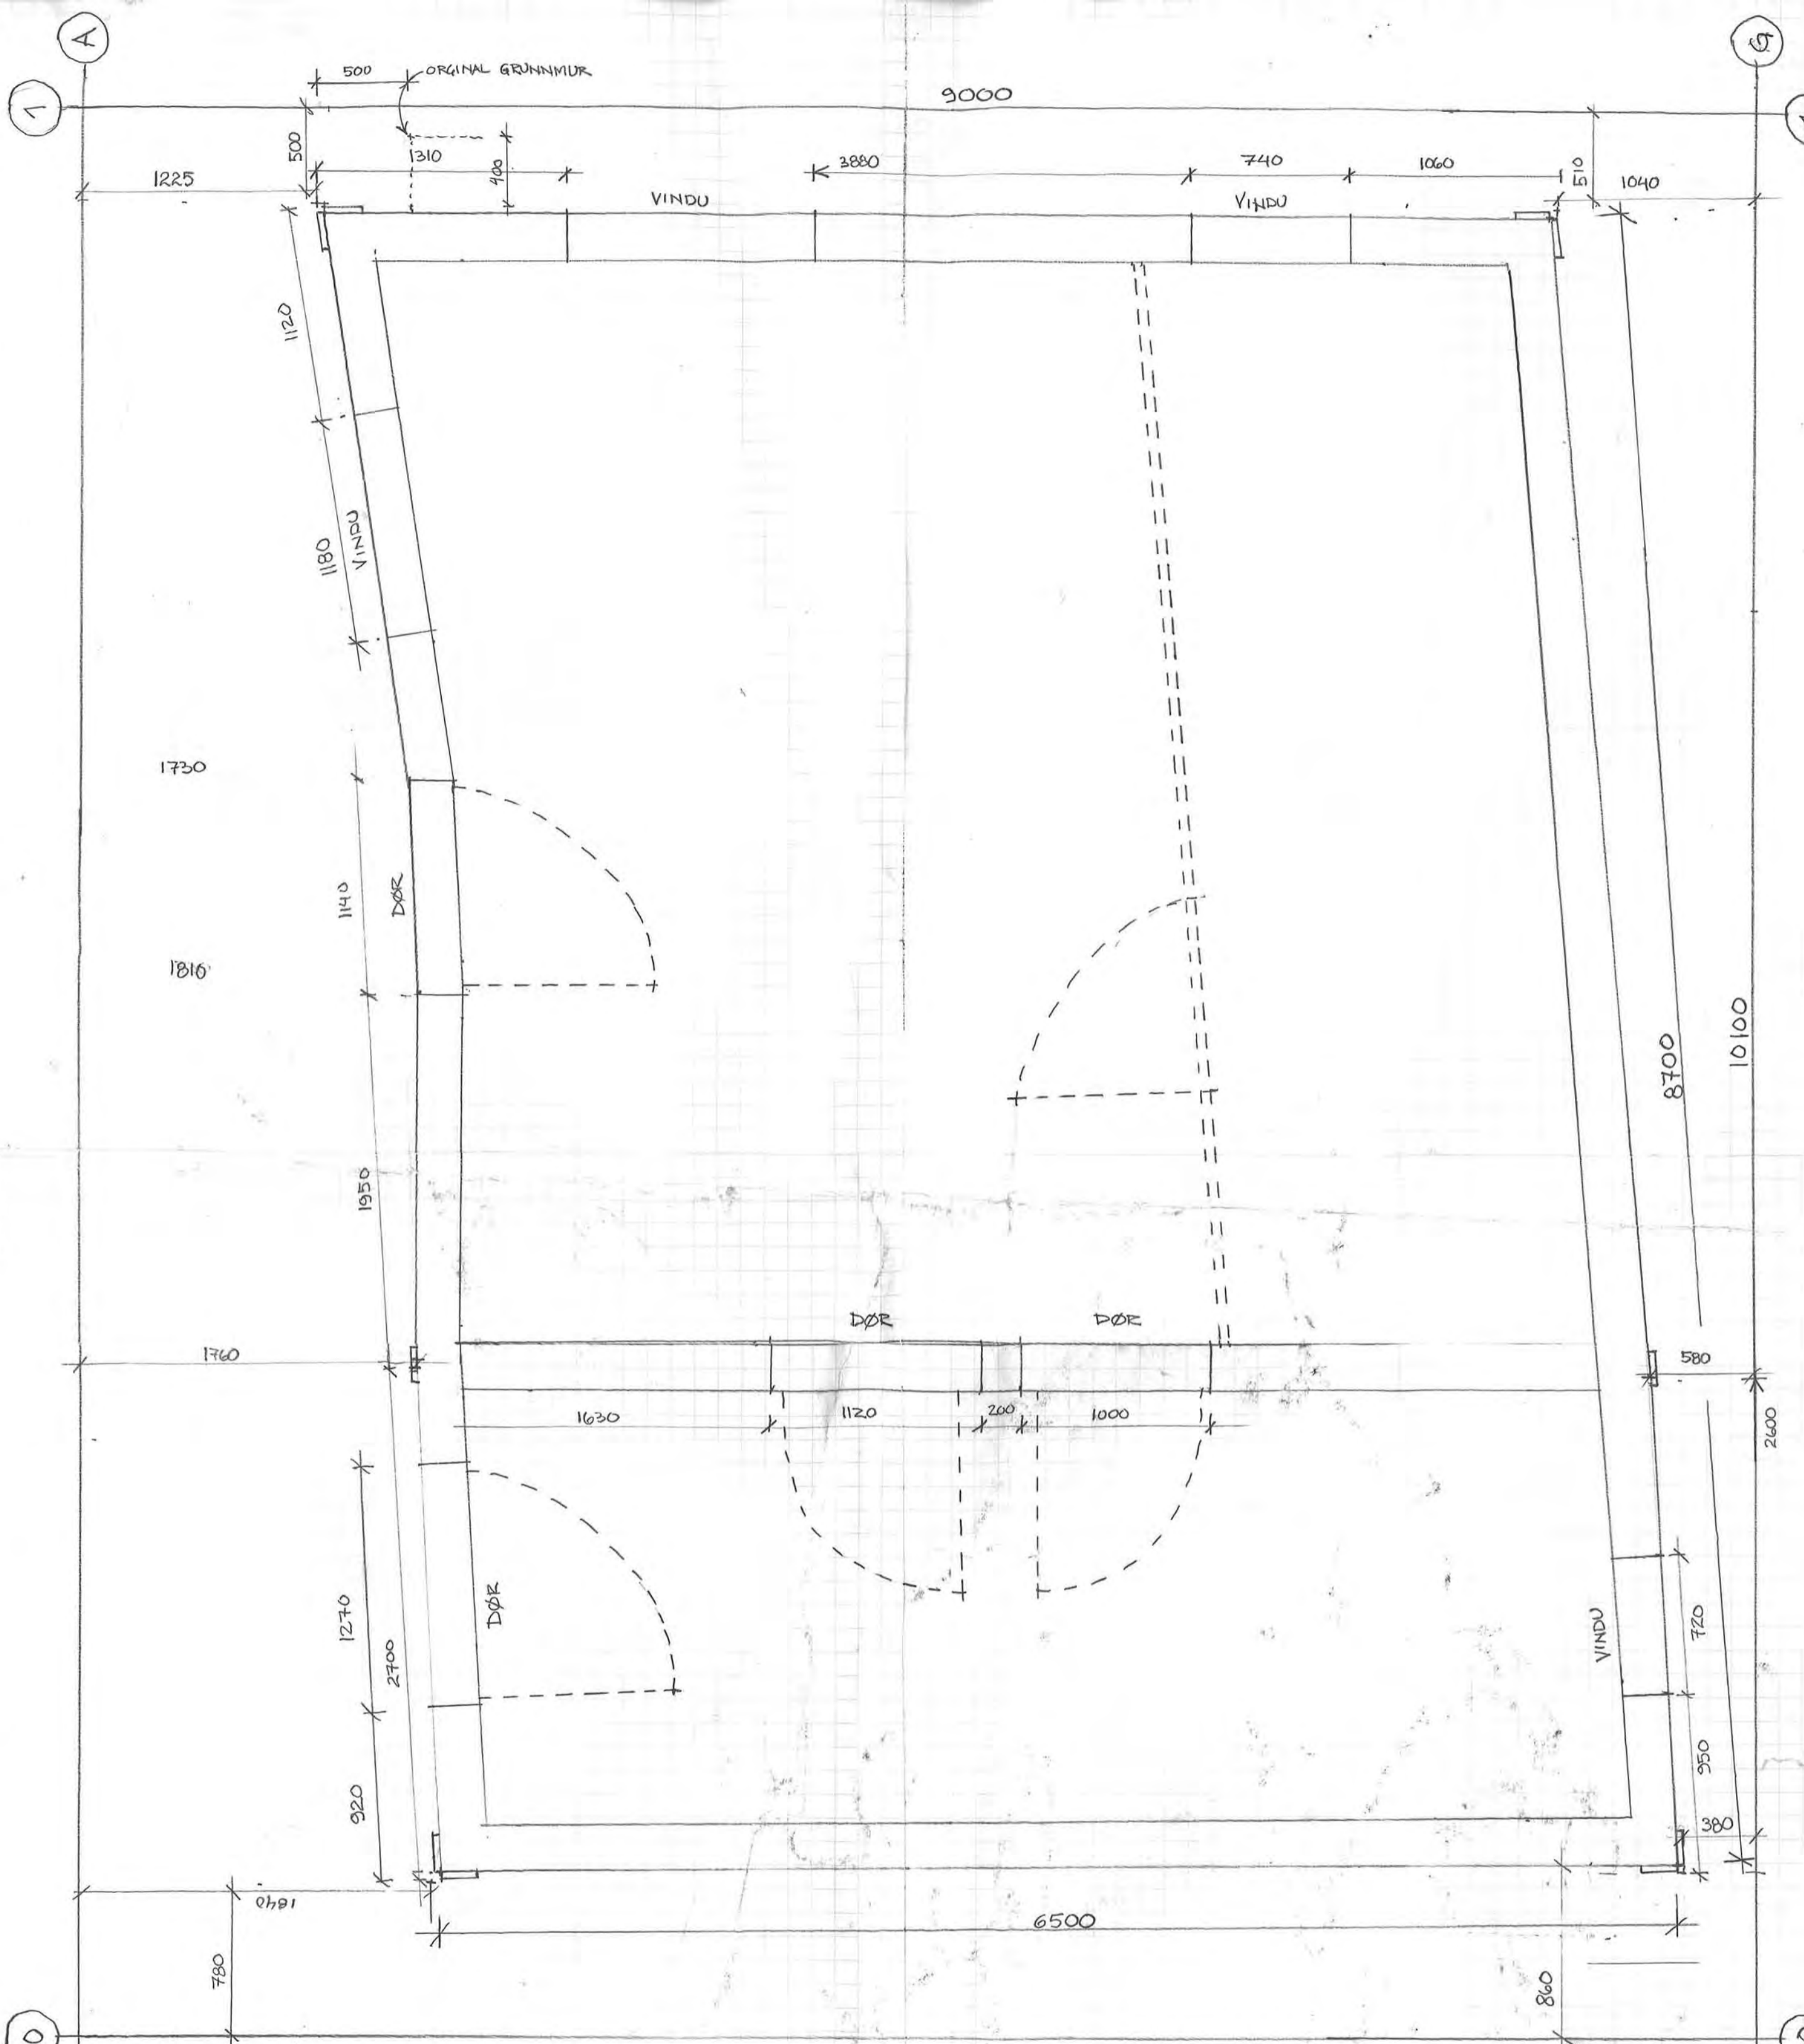
HISØRNE AKSE
A/10 HAR SKLIDT
UT CA 75mm

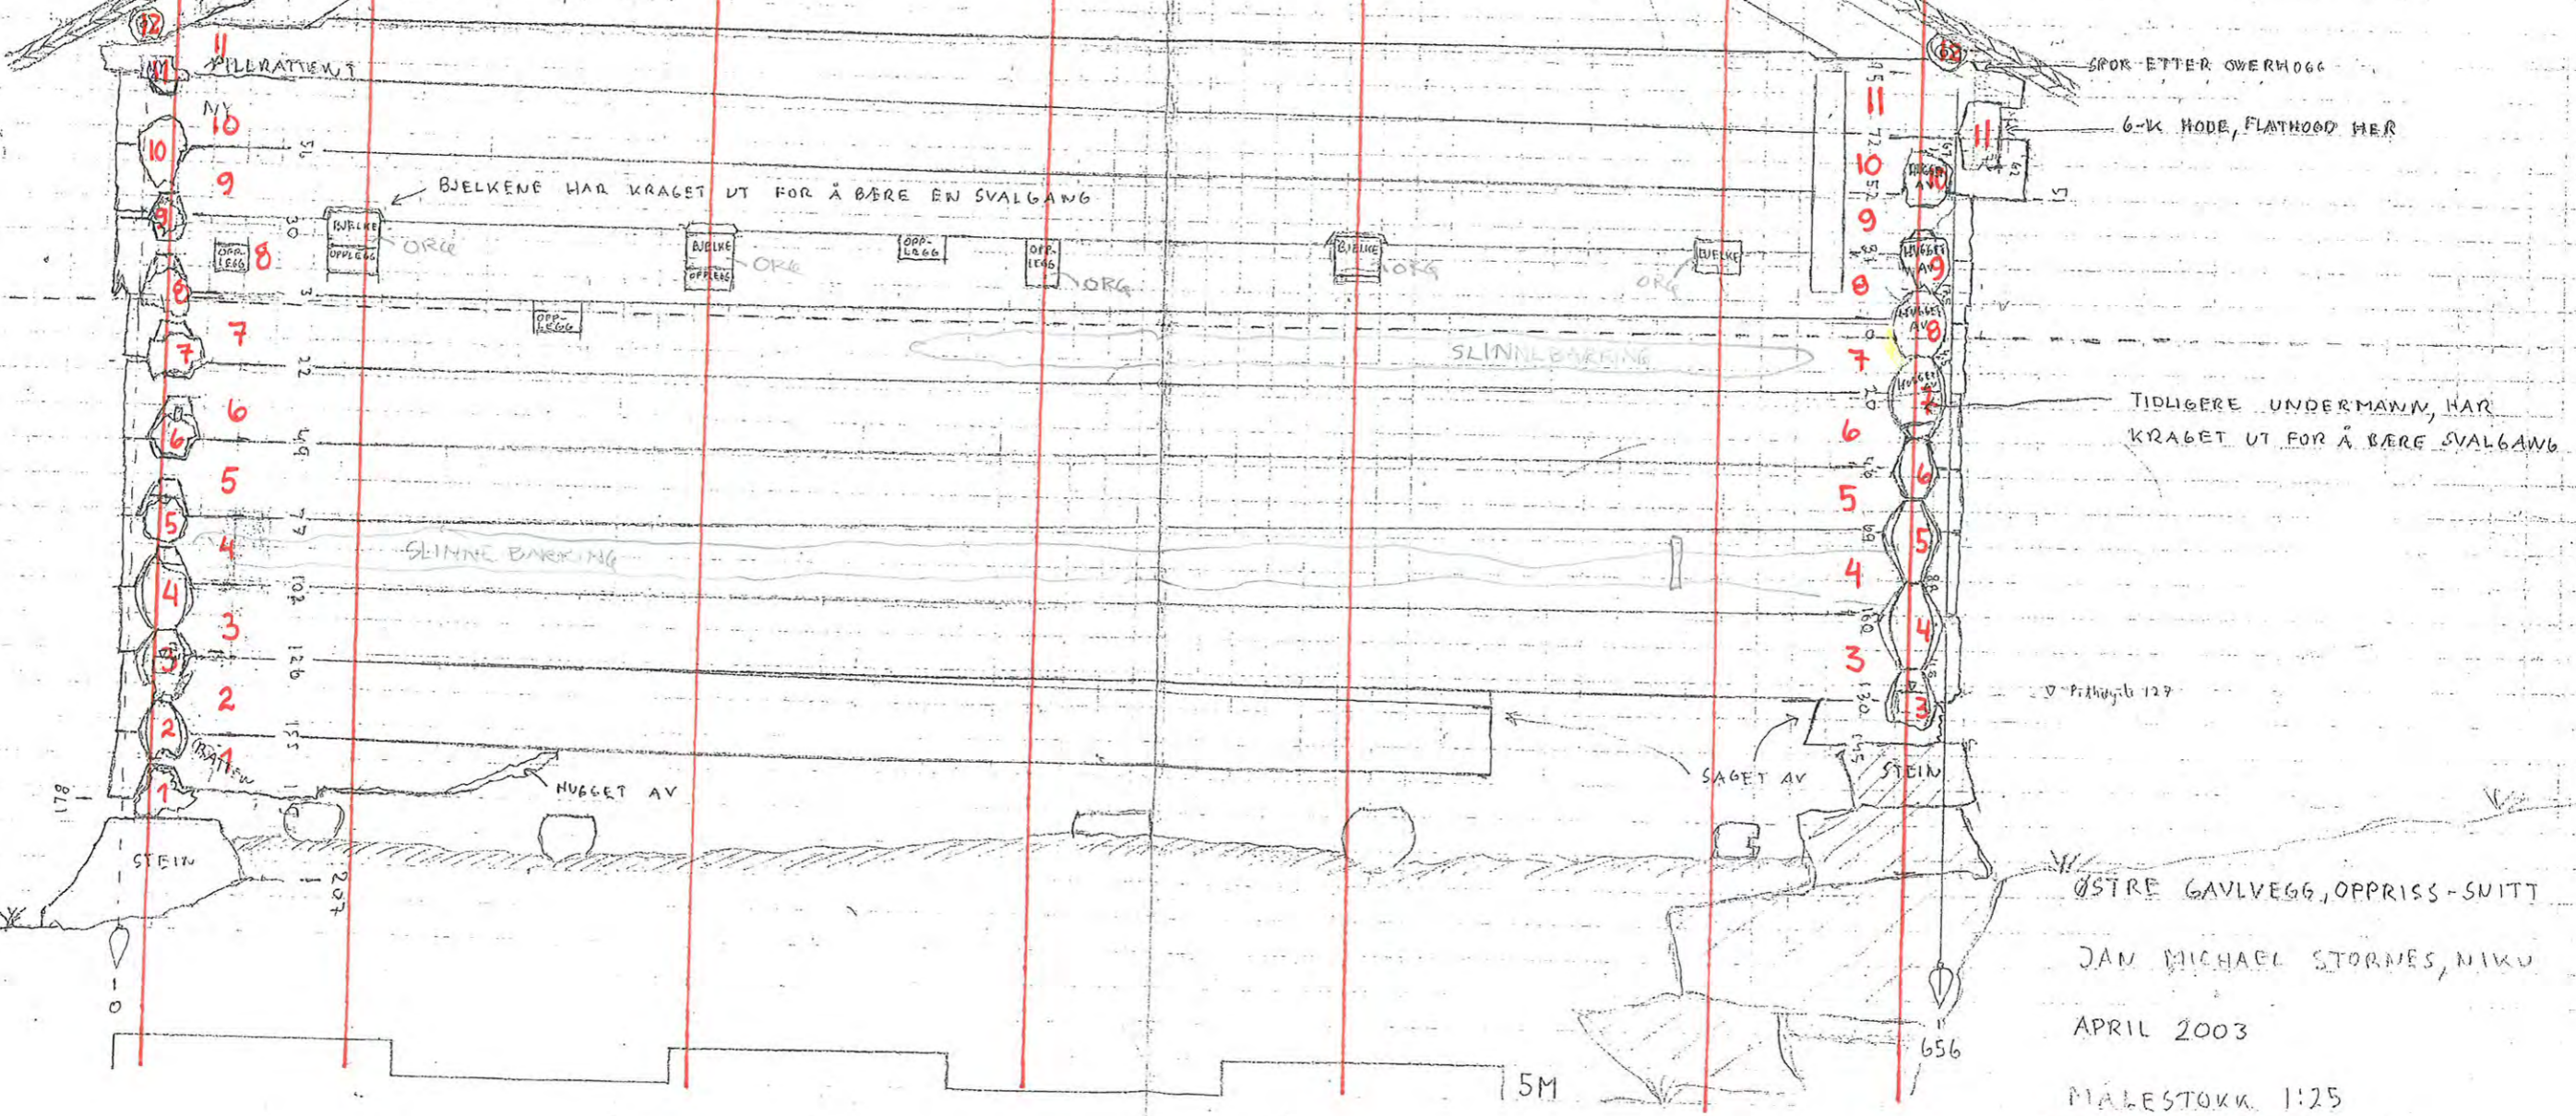
ØSTRE GAULVEGG, OPRISS-SMITT

SPOR ETTER OVERHOGG
 6-K NØDE, FLATHOOD HER
