# TRASEKARTLEGGING KORTEN KALDNES

## VS18-104

Veseth AS har på oppdrag for statens vegvesen utført detaljert kartlegging av bunnforholdene i trasen mellom Kaldnes og Korten

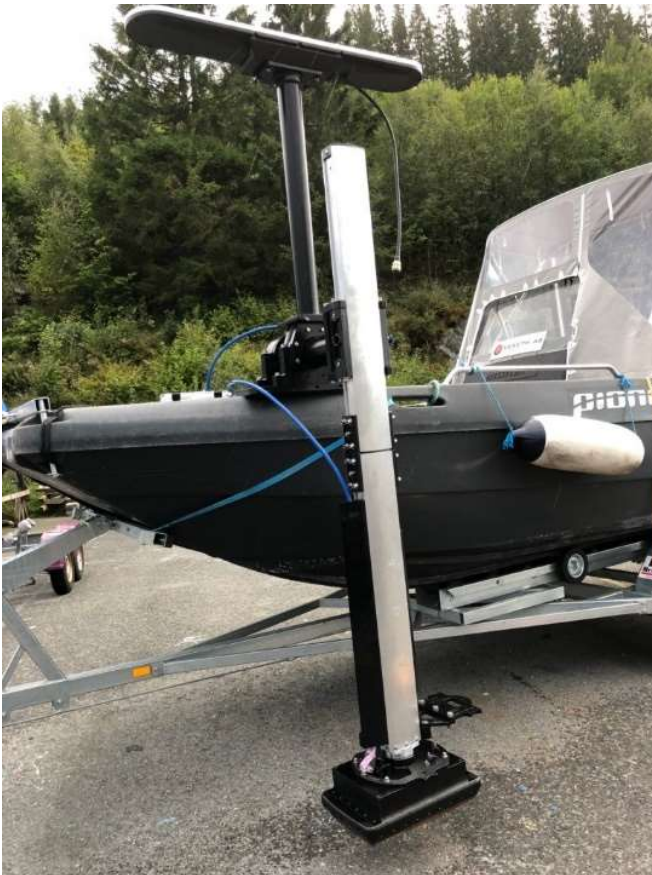
**Figur 2-1** Kartleggingsfartøy

Kartleggingen i Tønsberg ble utført 20. og 21. september 2018. Kartleggingen ble utført med en pioner multi utstyrt med Kongsberg 2040P multistråle system på stang og Topaz sub bottom profiler. Posisjonert med Seapath mru og GNSS.

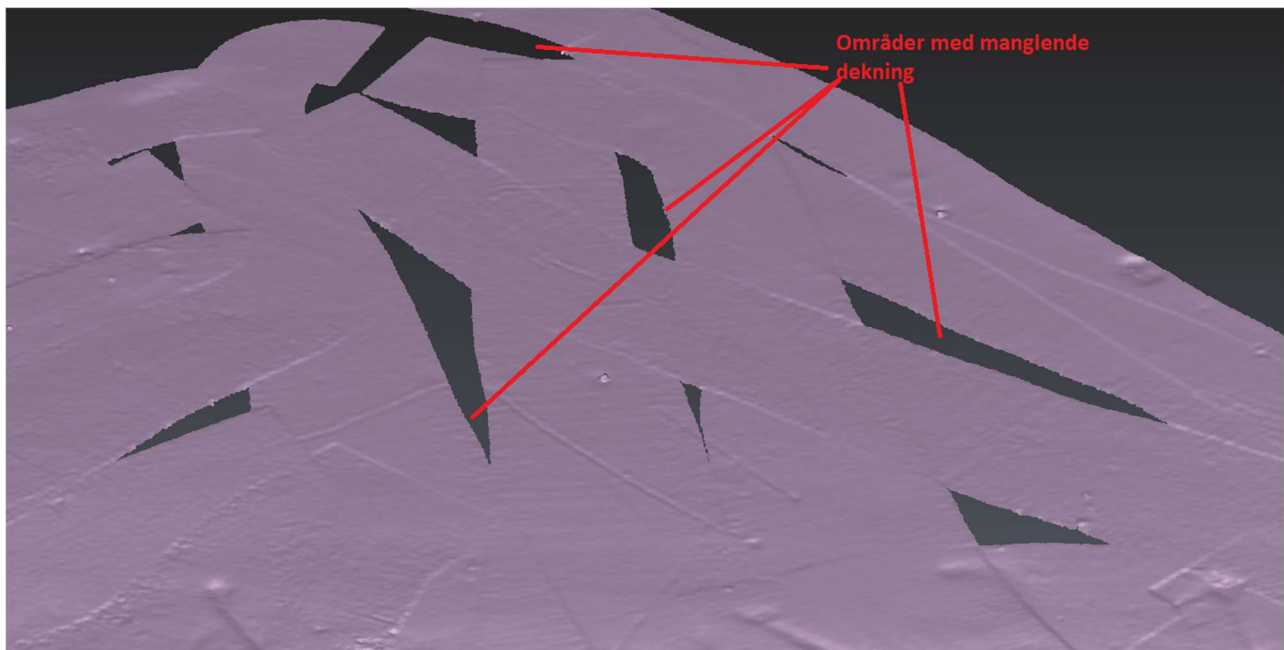
**Figur 2-2** Eksempel på områder med lite dekning

Multistråle dekning var god og kvaliteten på dataene fremstår som forventet. På de grunneste områdene er det for grunt for fartøyet og vi får ikke nok overlapp mellom linjene alle steder, modellen fremstår derfor mindre sammenhengende på de grunneste områdene.

I den nordlige delen av området hvor en eventuell tunnel vil komme opp (rundt bobilparkeringen/kompetansebygget) var det for grunt til å kartlegge. Det ble forsøkt med en stripe, men for å ikke risikere ekkoloddet som stikker en meter under vannflaten kjørte vi ikke lenger inn en det som va mulig på tidspunktet.

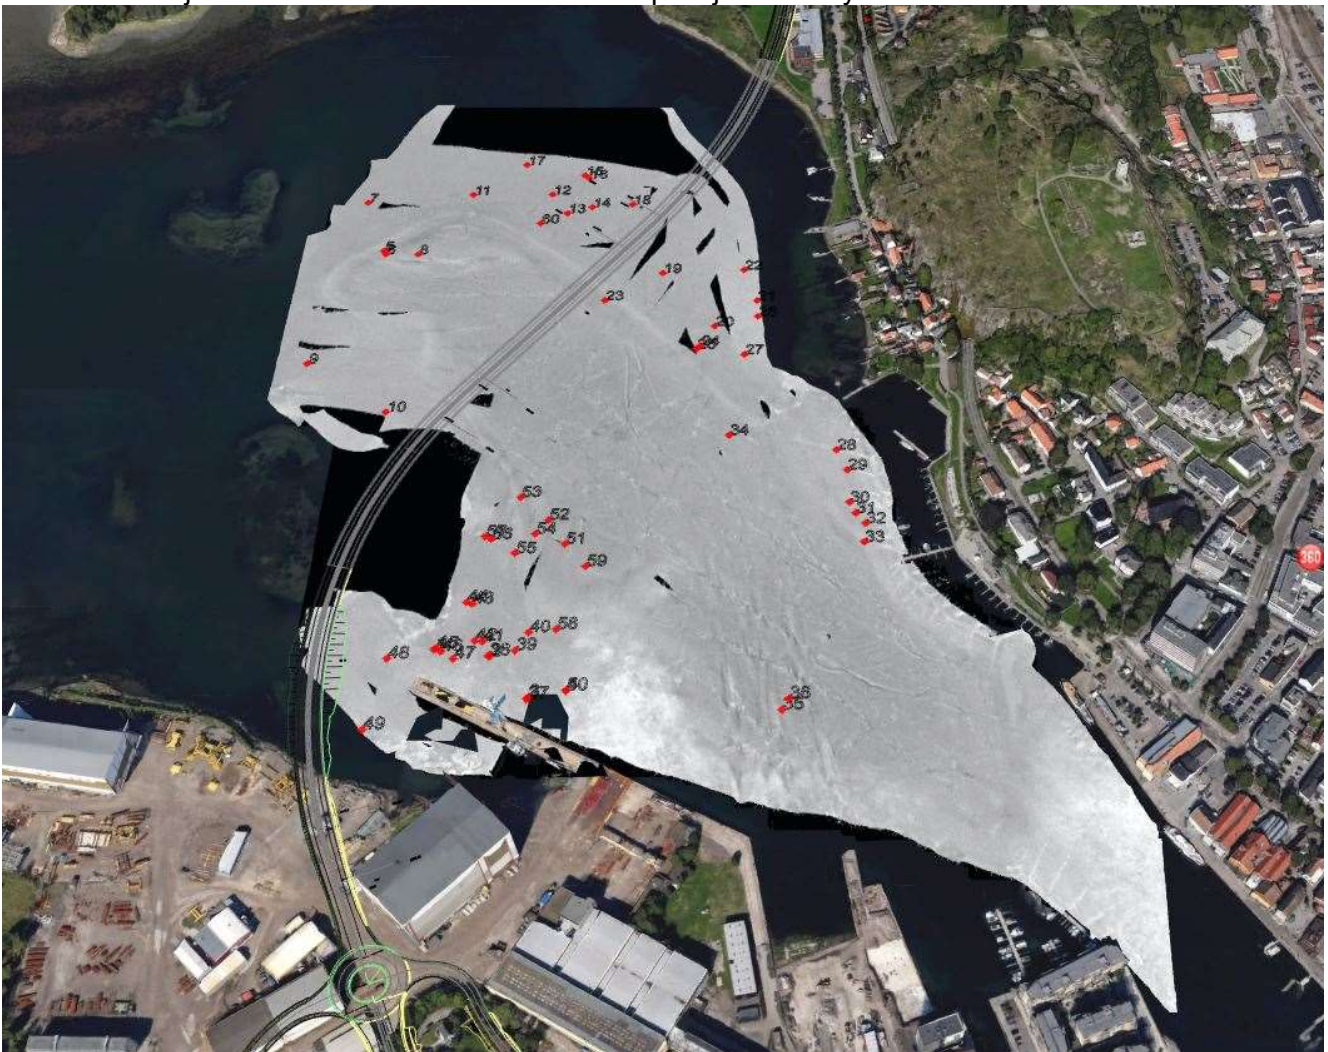
**Figur 3-4 Refleksjonsdata fra multistråle ekkoloddet med objekter**

Sammen med dybde data fra multistråle ekkoloddet, samles også refleksjonsdata. Denne type data kan sammenlignes med sidesøkende sonar data, men er ikke samme teknologi og har ikke samme oppløsning. Refleksjonsdata brukes til tolkning av hardheten av det som ses på sjøbunnen og til stedfesting av objekter på havbunnen. I refleksjonsdataene fra denne kartleggingen ser vi at det stort sett er bløt bunn, med en del løse/frittliggende objekter på havbunnen. Vi har listet opp de objektene vi kan finne i en «target list». Vi kan måle ca størrelse på objekter, men det er umulig for oss å si hva det er for noe så lenge formen på objektet ikke er åpenbar og avslørende. For å identifisere objektene må det foretas en visuell inspeksjon med dykker eller ROV med kamera.

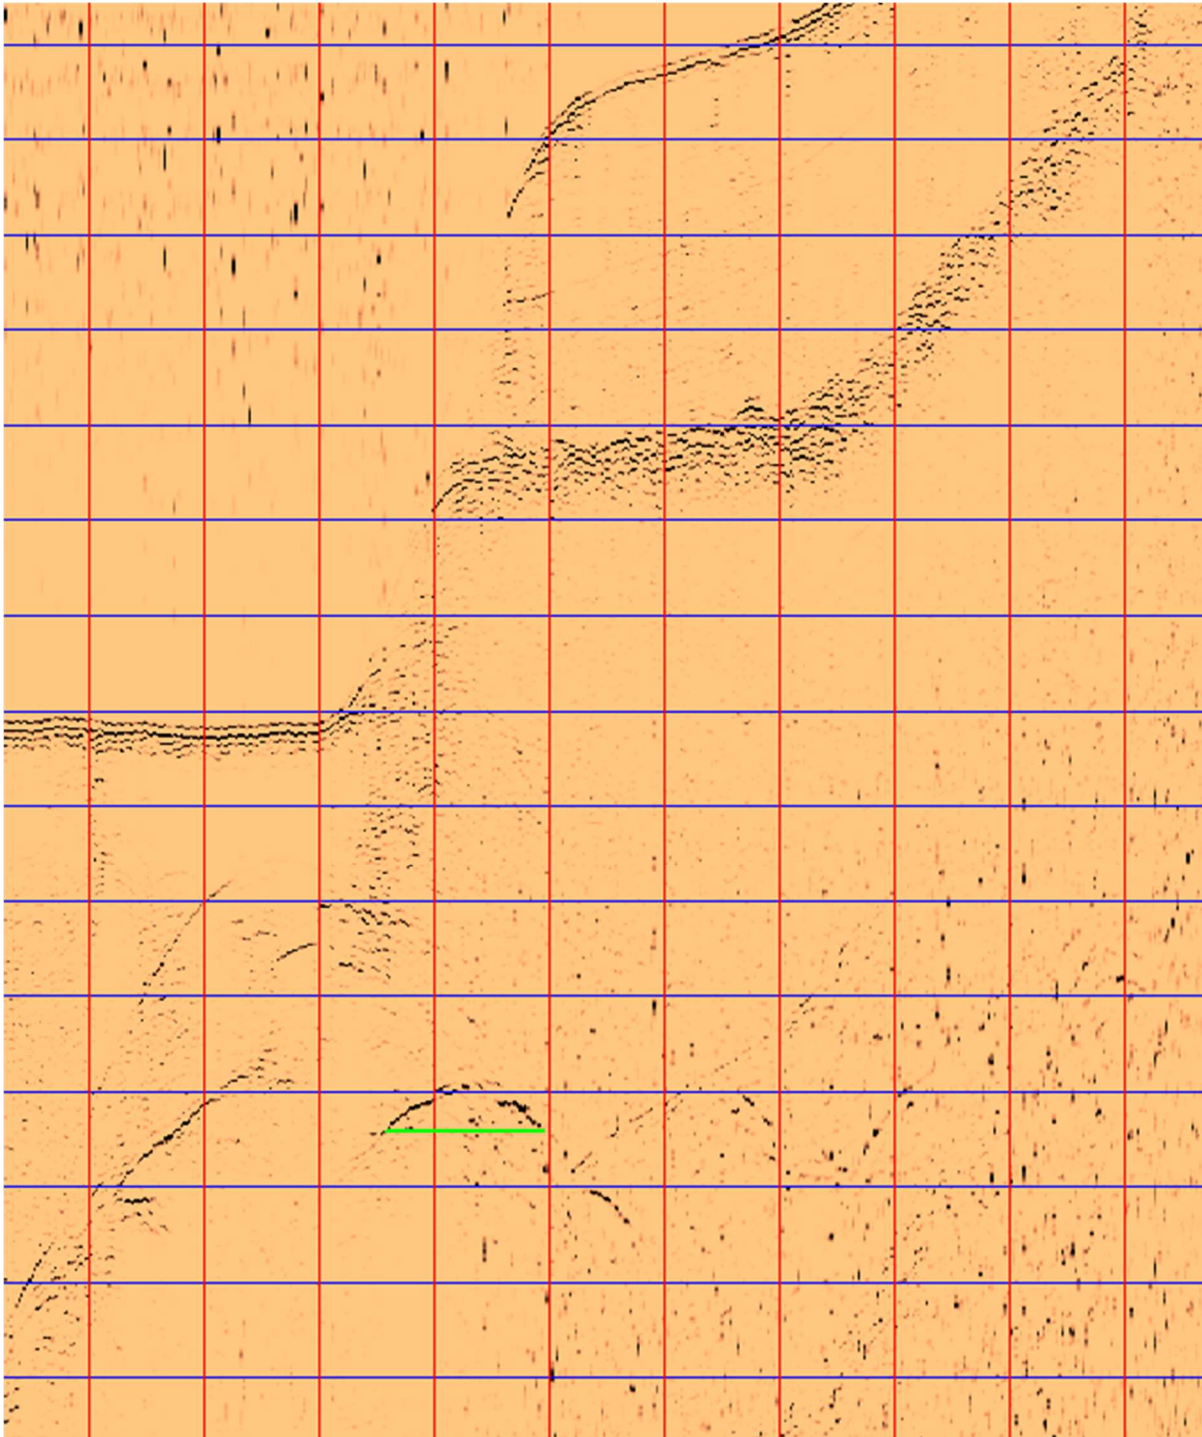
**Target 2)**

N:6570989.27 – E:579335.76m

Target ligger ca 3m under havbunn. Den grønne linjen er 6.88m.

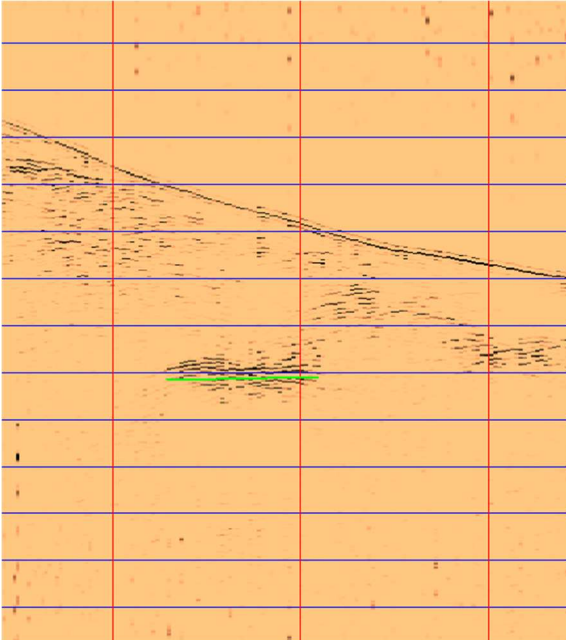
### Target 3)

N:6570677.16 - E:579472.15

Den grønne linjen er ca 4m lang, target ligger ca mellom 1.5-2m under havbunn.
