FAKTAARK

Middelalderens kongsgård i Tønsberg

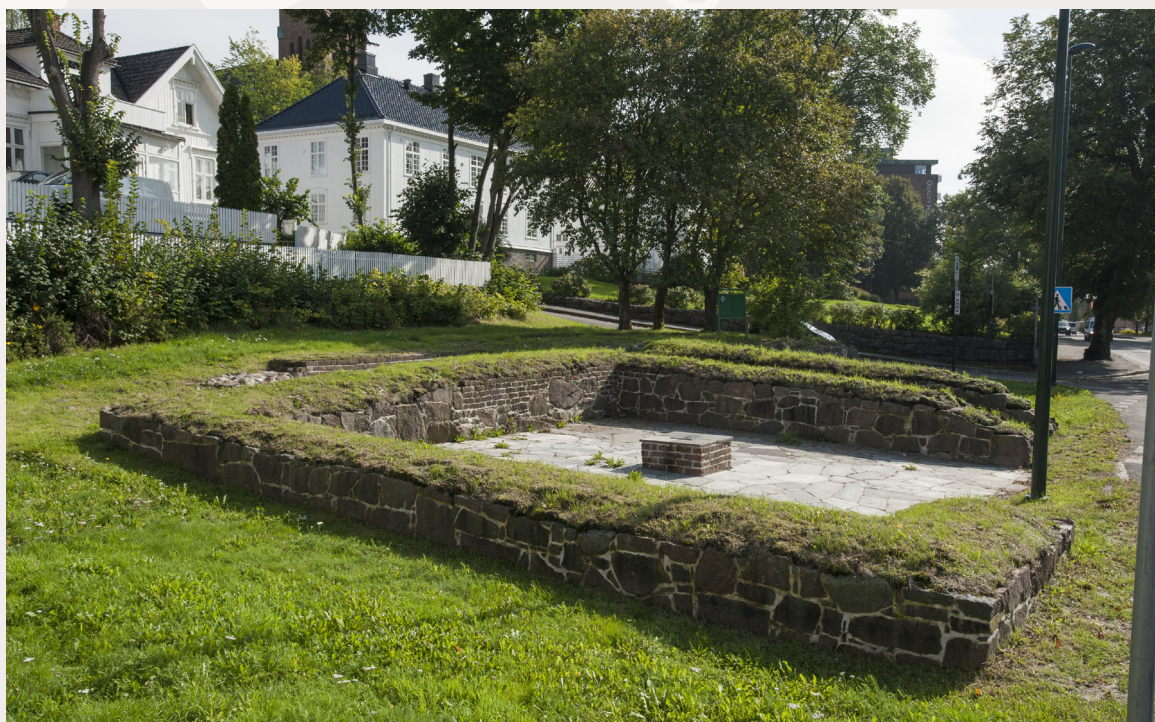
Ruinen av kongsgården slik den ligger i dag. I midten av rommet ses fundamentet for midtpillaren. Foto: Arve Kjerseim / Riksantikvaren

To rom med mellomliggende passasje, bygget i stein og tegl og med gulv av kuppelstein og steinheller, er gravd fram. Takene i de større rommene har vært båret av midtsøyler som sto på steinplater. Det nordligste rommet har muligens hatt hvelvet tak. Langs østsiden av rommet lå også et mindre rom. Grunnmurer til ytterligere et rom strakk seg videre mot sør og er i dag markert i Nedre Langgate med steinheller.

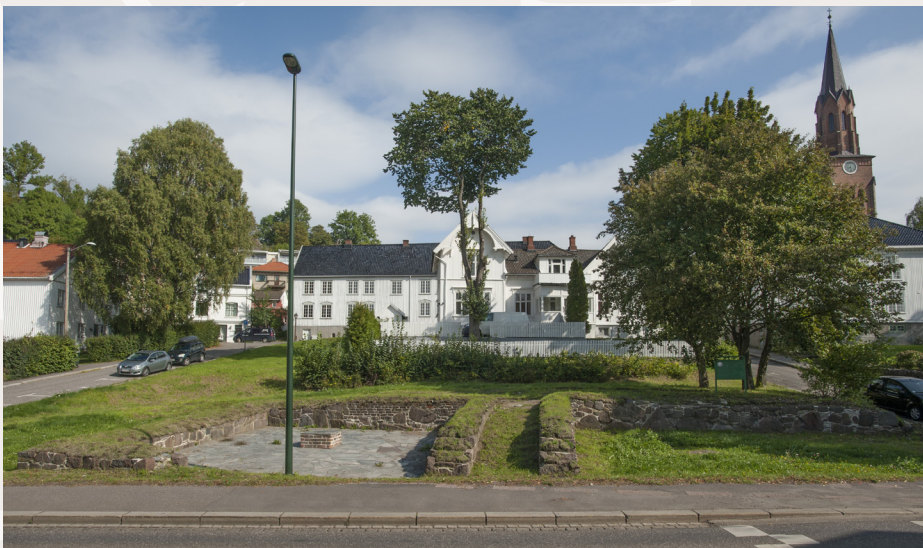
Kongsgårdsruinen sett fra vest. I dag ligger området bak ruinen åpent eller skjult av nyere bygninger, men opprinnelig dekket Kongsgården et stort område. Foto: Arve Kjerseim / Riksantikvaren

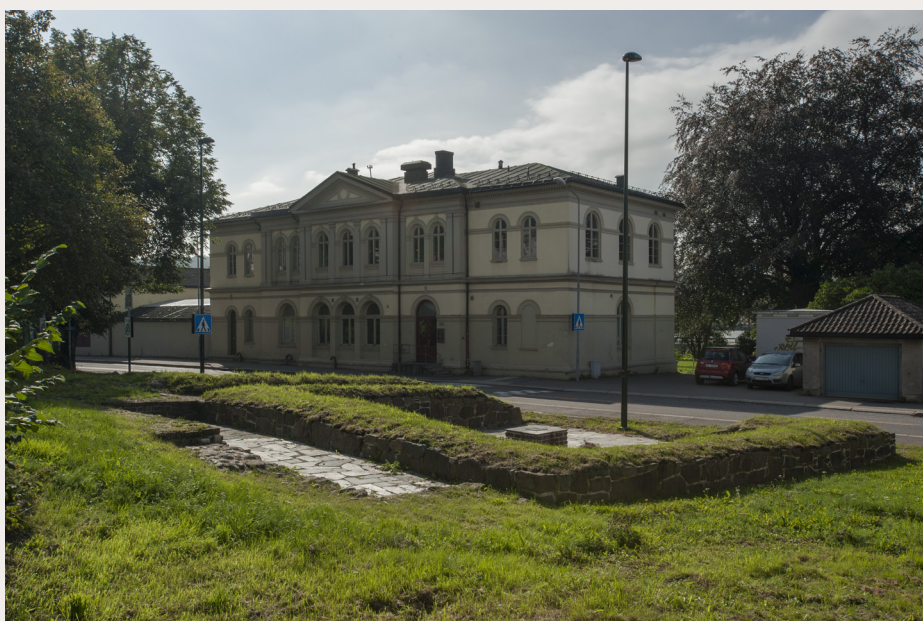
Kongsgårdsruinen sett fra nordøst. Mellom ruinen og sjøen ligger i dag Tønsberg gamle jernbanestasjon. Foto: Arve Kjerseim / Riksantikvaren
