HEIERSTADSTUA

**REGISTRERINGSRAPPORT
UTFØRT AV
OLE CHRISTIAN TORKILDSEN
FOR KULTURARV, VFK**

HEIERSTAD RAPPORT:

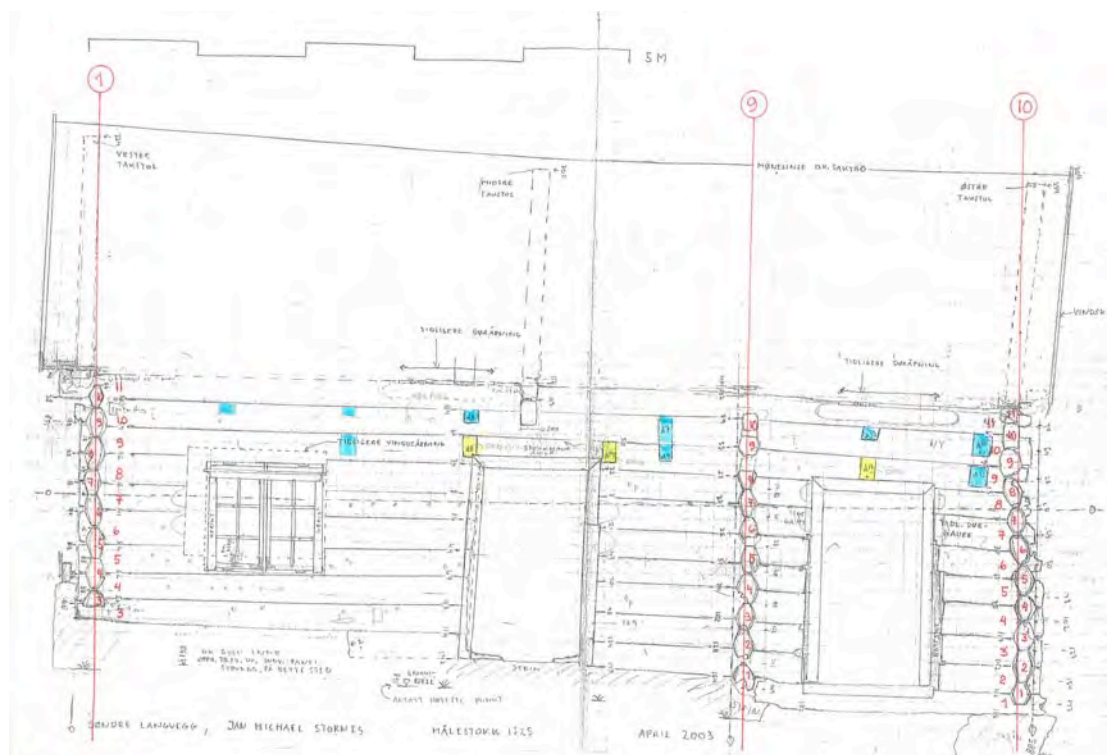
Alle husets lafteknuter i akse 1, 9 og 10/ A og G har opprinnelig hatt novarmer.

(stokker med novarmer med garp i er markert gult på gavllustrasjonen)

I akse A og G mot øst har novarmene startet på langveggenes stokk nr 7, og hvor stokk 8 og 9 har kraget ytterligere lengre ut for å konstruktivt kunne bære et gulv i en svalgang. (stokker som har kraget ut over novarmen er markert blått på gavllustrasjonen) I tillegg har også svillstokken (stokk nr 1) en klar bruddflate mot øst, som indikerer at den trolig har kraget ut tilsvarende som stokk 7, 8 og 9 til sammen. Dvs. ca 2,5 meter iht funn av mulige svillsteiner. For referanse se kulturarvs tegning av arkeolog Susanne Pettersson i kapittel 17.

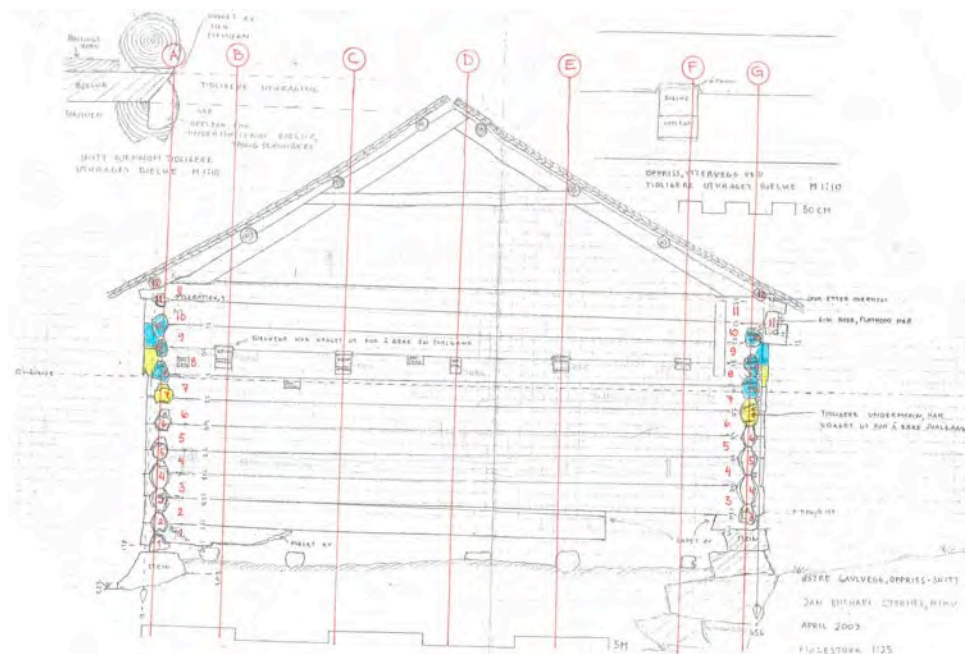
På langveggen mot syd har laftestokk nr 8 i akse10/ A spor etter garpet i novarmen, og litt mindre tydelig på lafteknuten 9/A da den tydeligvis har vær skåret av på et senere tidspunkt. Stokk nr 9 har så igjen kraget ut over stokk nr 8 for å bære en svalgang. Jeg antar derfor huset opprinnelig har hatt en svalgang som har spent mellom akse 9 og 10, som også kan ha fungert som en overdekning over inngangsdøren.

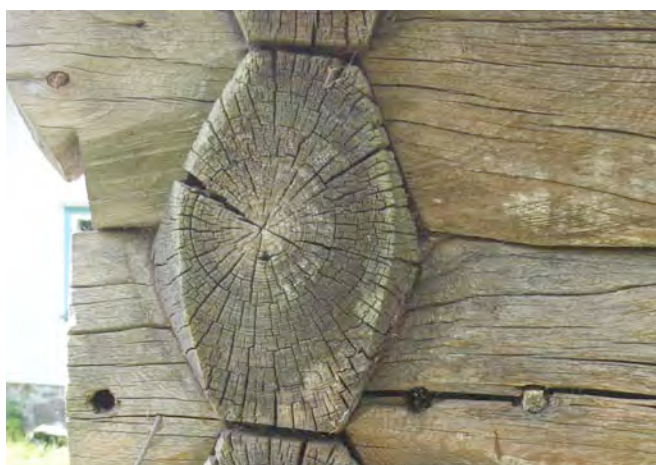
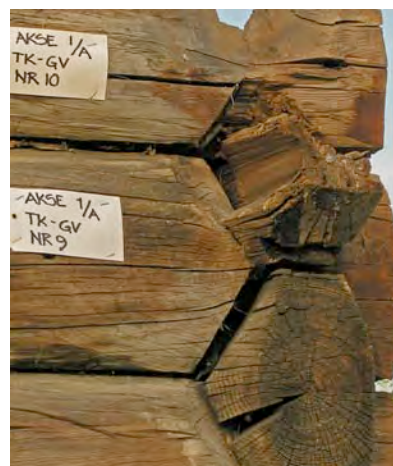
Lafteknute i akse 10/ G har også et spor i stokk nr 8 som viser at denne stokken også har hatt novarm mot nord, og hvor også stokk nr 9 kan ha vært utkraget. Denne stokken bærer også preg av å ha vært avkuttet i ettertid. 90% av lafteknutene i akse 9/G mangler grunnnet råte, noe som gjør det vanskelig å si om også disse lafteknutene kan ha hatt en novarm slik som lafteknuten i akse 9 mot syd.

Lafteknuten i Akse 1/A viser derimot at stokk 10 i lengderetningen har hatt en novarm mot vest, og at stokk 9 i akse 1/G har vært skåret av. Jeg kan ikke se noen grunn til at lafteknuten skal ha vært kortet inn hvis det ikke var for å ta bort en eksisterende novarm. Denne novarmen på kortveggen mot vest har i så fall ligget en stokk høyere enn novarmen mot øst. Dette viser en høydeforskjell i novkonstruksjonene som tilsier at det ikke opprinnelig har vært langsgående sval i hele lengderetningen på langveggene mot syd og nord.

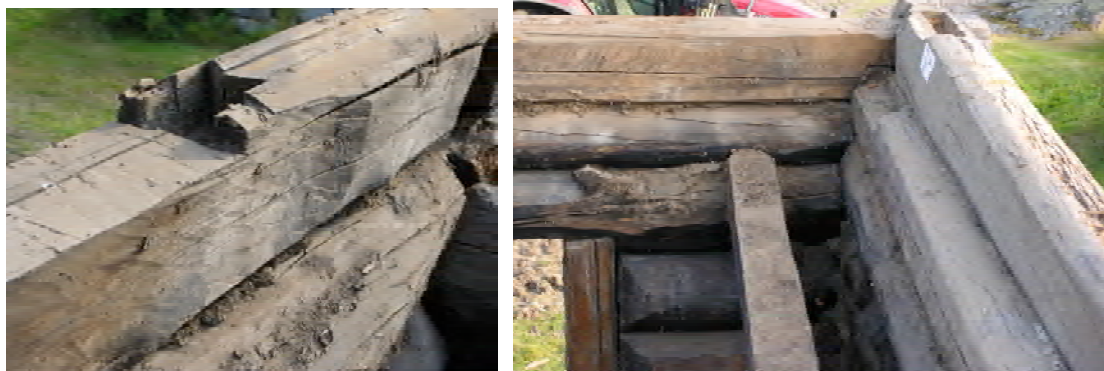
Senere tilføyelser av en annen etasje på bygningen bærer helt klart preg av to døråpninger med spor etter nedfelte beitskier mot syd. (stokk nr 11 på langveggen mot syd) Hadde denne tilføyelsen vært en svill for stavkonstruksjon så ville dette også vært lesbart på denne stokken. Det tilsier at hele etasjen må ha vært laftet.

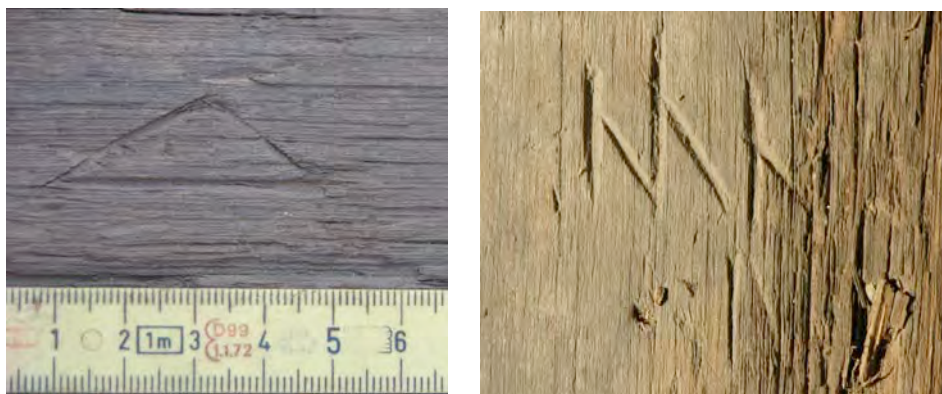
Det ble i forbindelse med demonteringen av bygningen funnet flere kledningsbord som sekundært har blitt benyttet til himling over forgangen/koven. Kledningsbordene bærer preg av å ha vært benyttet i forbindelse med en svalgang da de er værslitt "utvendig" samtidig som det ble funnet inskripsjoner kledningens innside. Kvaliteten på tilvirkingen og dimensjonene på disse bordene tilsier at dette er kledning som tilhører bygningens første fase på 1600-tallet.

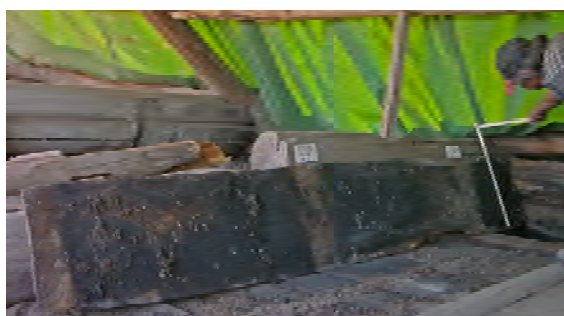
Panelbordene har også gamle plugg hull for festing med treplugg. Lengden på ca 6 meter på disse borene indikerer også at de må ha vært benyttet på en to etasjes bygning. Bordene er av høy materialkvalitet, bredde og utførelse, noe som også er sammenfallende med husets opprinnelige tømmerkjerne

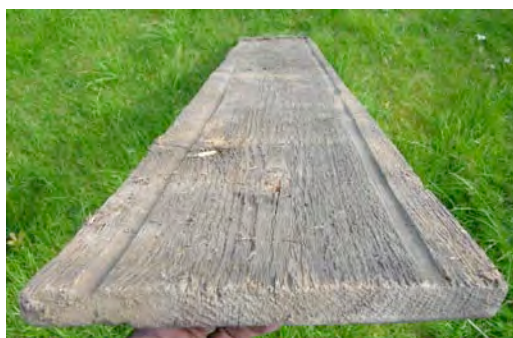
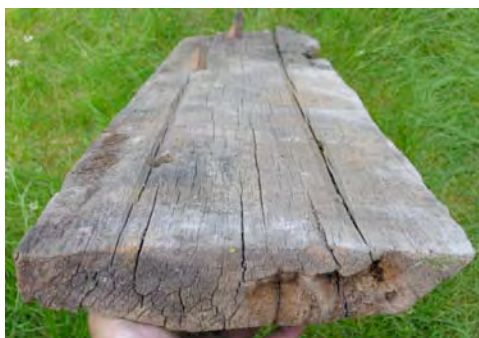
De tre takbordene som ble funnet, er en del av en taktro med bord og "halvkløyvinger" av over og underliggere. Disse bordene er alle underliggere fordi de har to høvlede "vannrenner".

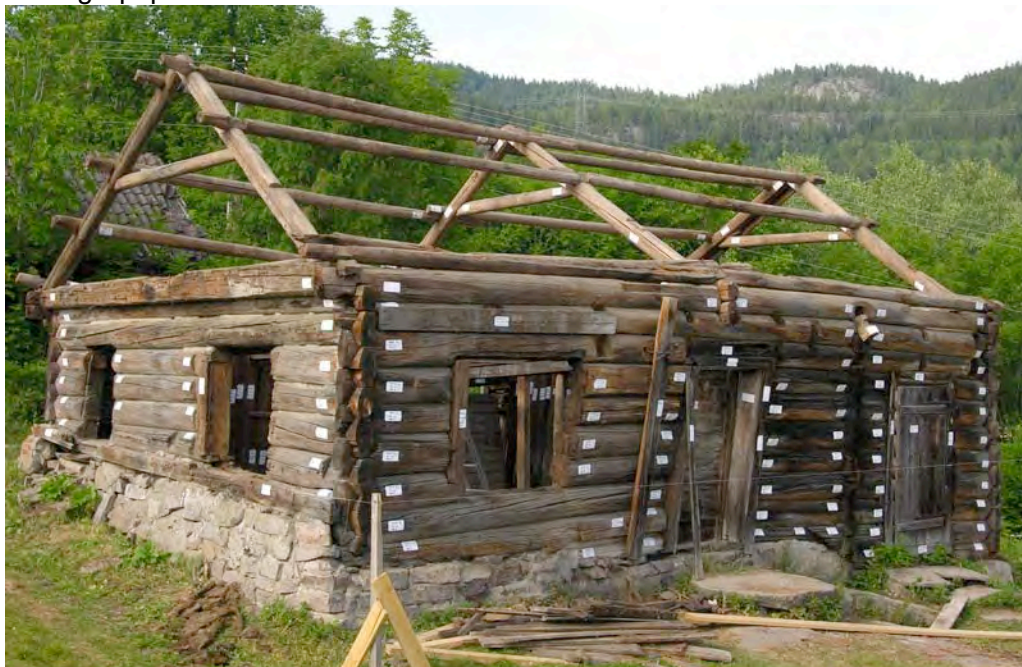
Selve den nåværende takkonstruksjon er også en åstakskonstruksjon i fra midten av 1800-tallet , og laget av gjenbruksmaterialer, da enkelte av sperrene har mosegropspor.

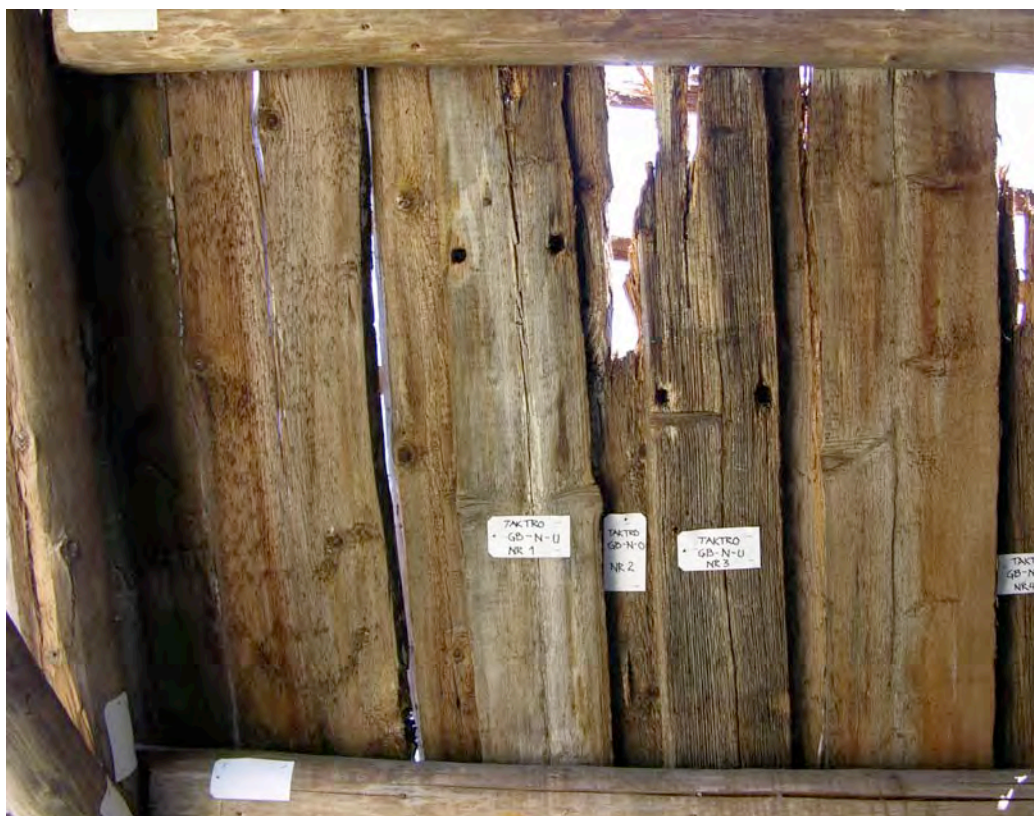
Taktroen er også gjenbruksmaterialer, og har opprinnelse i fra minst to forskjellige tidsperioder. Dette leses på sagsporene, da de eldste er saget for hånd med oppgangssag, mens de nyere er maskinsaget på oppgangssag. I enkelte av de gamle taktribordene ble det funnet plughull etter treplugger som kan indikere at det er gjenbruk av gammel kledning. Disse bordene var også værslitt på en side.

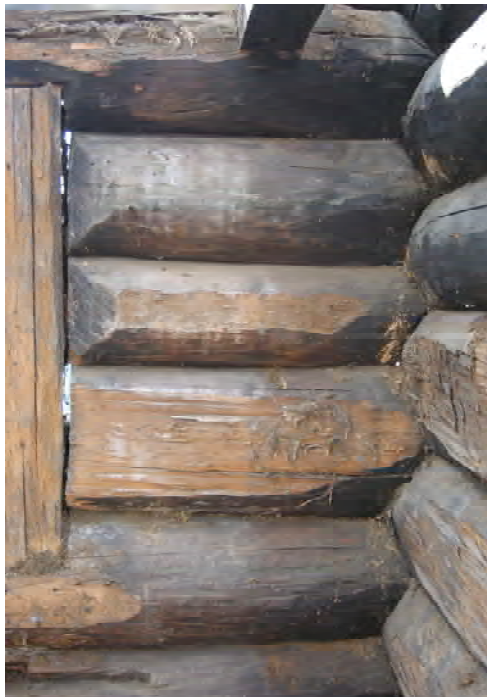
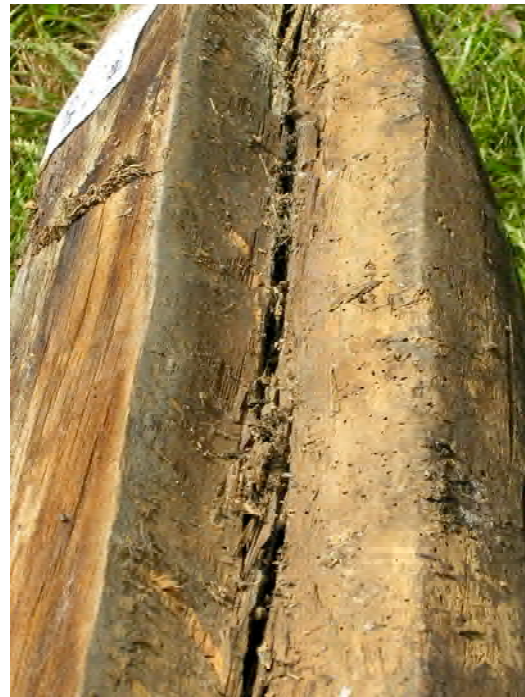
På de neste bildene sees et innvendig stuehjørne i rundtømmer, slik stuen fremsto før den ble panelt. Dette er laftehåndverk av meget høy kvalitet. På fotografiet til høyre sees en "bilepusset" mosegrop i stukk nr 10 på langveggen mot syd.

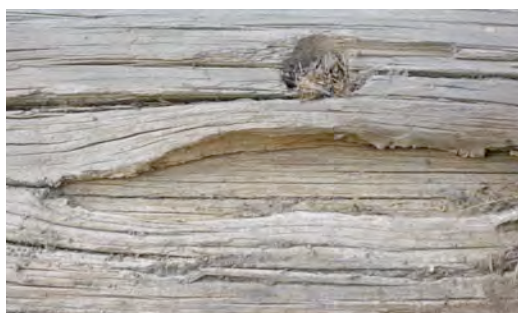
Min hypotese er at håndverkerne ikke har tatt seg bryderiet med å telje ned de to stakkene på østveggen med de store slinnemerkene, da disse var beskyttet for vær, vind, og visuelt innsyn, pga at stokken var skjermet av den opprinnelige svalgangen på østsiden siden bygningen. De to andre stakkene som også har små arr etter mulige slinnemerker, har trolig fått mesteparten av største arrflatene teljet ned.

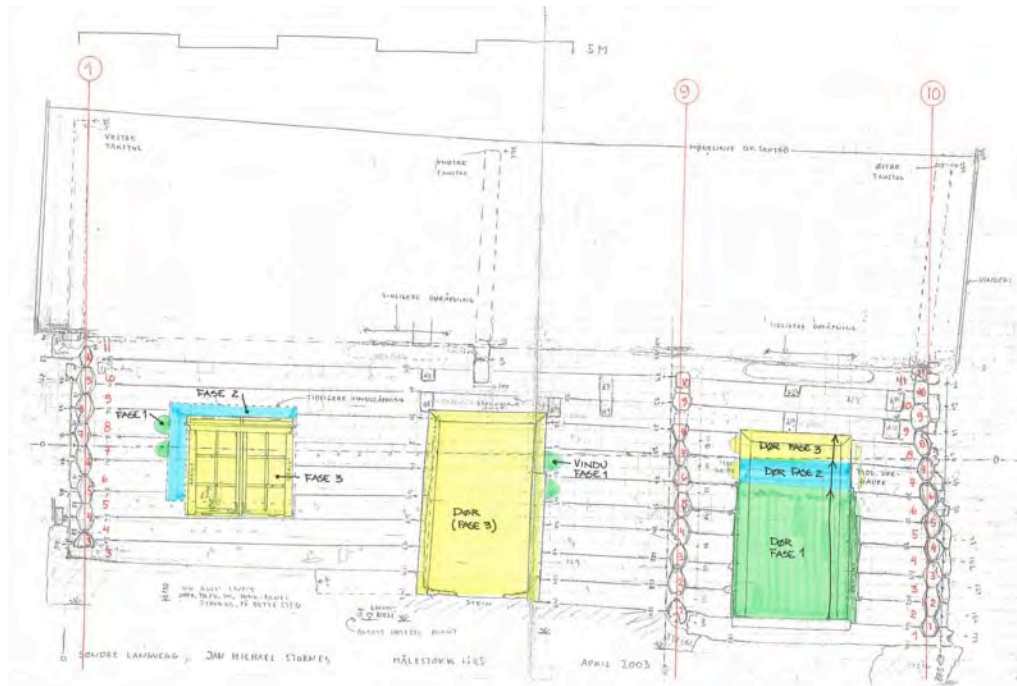
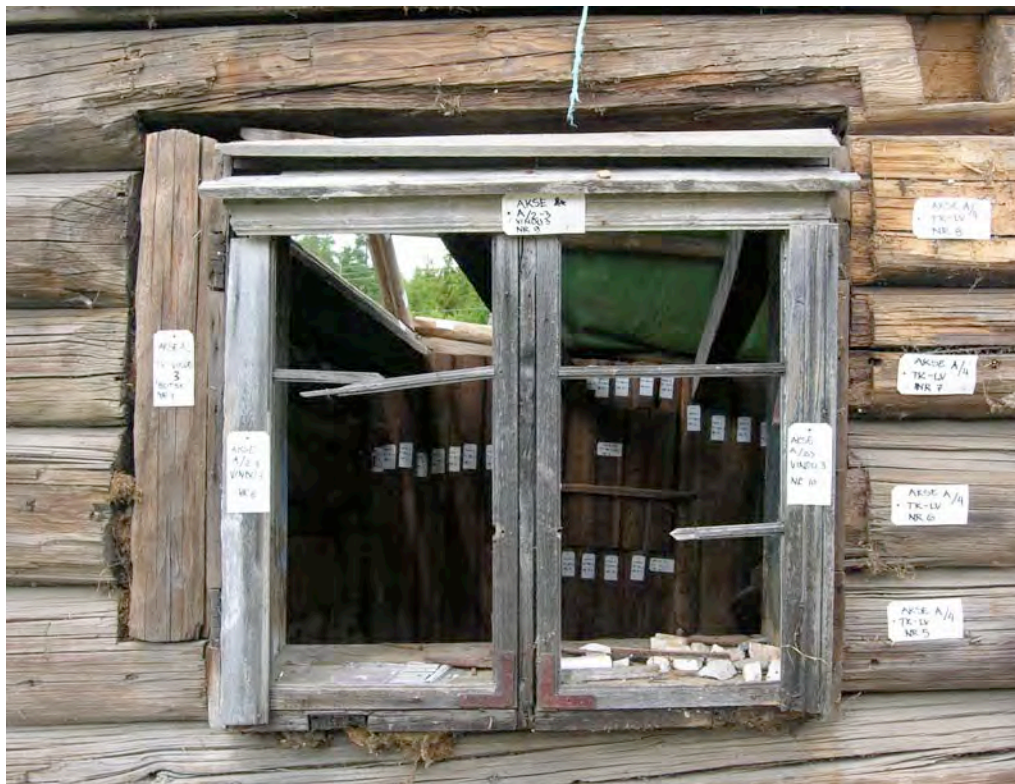
Stuevindu mot syd

På vestveggen leses dette tilsvarende på begge sider av det venstre vinduet i stakk 6 og 7. Det har også i samme stakkehøyde vært en opprinnelig vindusåpning i det høyre og doble vinduet, men sporene her tydeligst på innsiden av tømmeretveggen, og da på høyre side av vinduet (sett utvendig). De utvendige sporene som er lesbare på høyre side av vinduet, er originale i stakk 6 og 7, men har i stakk 4, 5 og 8 blitt tilført for å tilpasse en gerikt mot tømmeret i den 3. vindusfasen. På sydveggen kan de originale vindusåpningene leses på venstre side av vinduet, og på høyre side av den midtstilte døren i stakk 7 og 8.

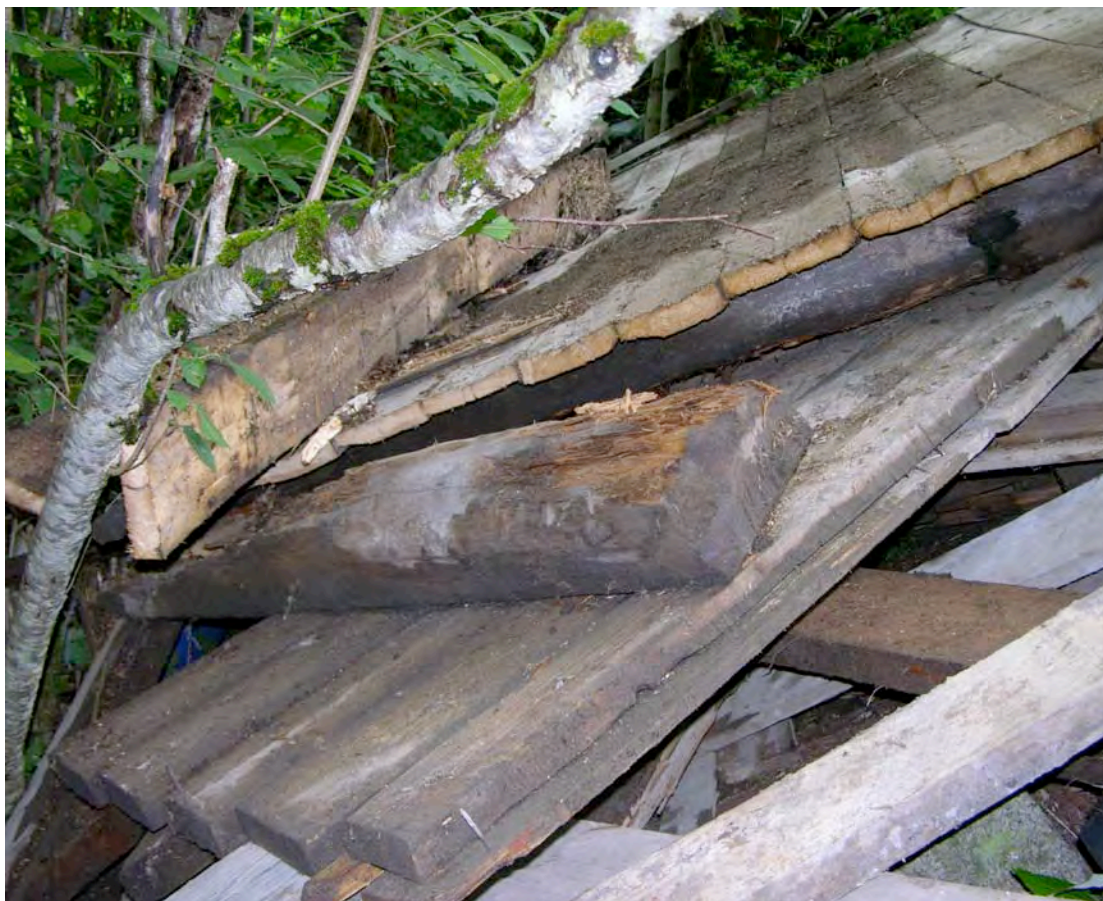
Gulvet i bygningens stue var lagt på et bjelkelag av runde stokker som var teljet flate på oversiden, og igjen ble understøttet punktvis på steinfundamenter. Dette gulvet var i svært dårlig forfatning, og kunne dateres til begynnelsen av 1900-tallet. Gulvborene var av 1 ½" x 6" glattkant uten not eller fjær, og lå i husets lengderetning. I rommet innenfor stuen var gulvet fullstendig råtnet bort, så dette ble ikke dokumentert. Ute i forgangen og koven var det et tilsvarende gulv på bjelker av rundstokker som i stuen, men med gulvbord i 2"x6" på tvers av husets lengderetning. Også dette gulvet var i fra første halvdel av 1900-tallet.

Etter samtale med Anne Merete Knudsen, VFK, ble det besluttet av resursmessige årsaker og ikke merke eller ta vare på disse gulvene i fra 1 etasje, pga gulvenes alder og tilstand.

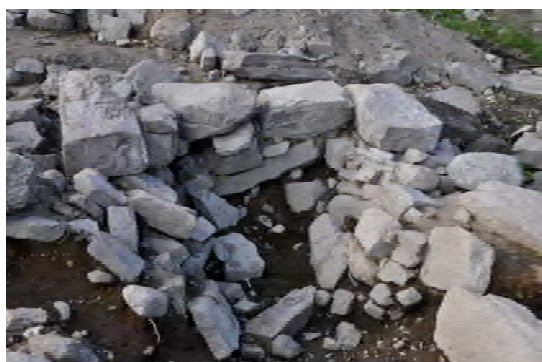
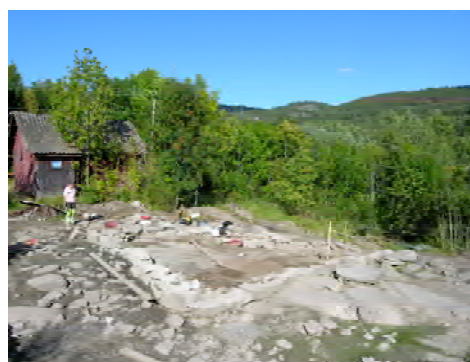
Huset fikk ny grunnmur rundt ca 1900 (markert med hvit på illustrasjonen), som var fuget med mørtel. Denne grunnmuren ble bygget for å støtte opp huset etter at de sydvestre hjørnet skled 50 cm ut av sin opprinnelige posisjon.

Illustrasjonen viser kjellergrunnmuren og tomten under utgravning av arkeologene.

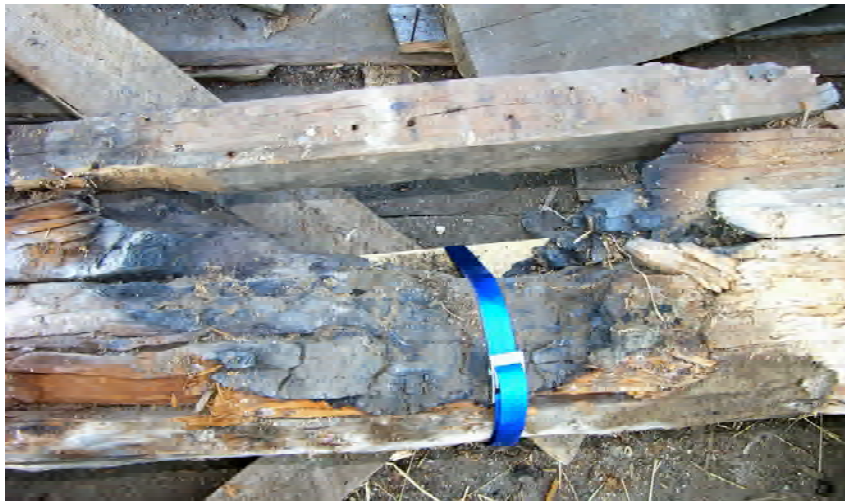
Selve peiskonstruksjonen ble trolig revet på ca 1850 tallet. Jeg antar at den ble revet etter en brann bak peisen i tømmerveggen mot kåven (Akse 9) I stakk nummer 1 i akse 9 ble det funnet brennmerker etter at mer enn halve stakken hadde brent bort. Etter denne brannen ble trolig tømmerveggen akse 9/E til 9/G, stakk nr 2 til 6 revet og erstattet med gjenbruk av eldre panelbord. Disse ble montert horisontalt på kovesiden og vertikalt på kjøkkensiden.

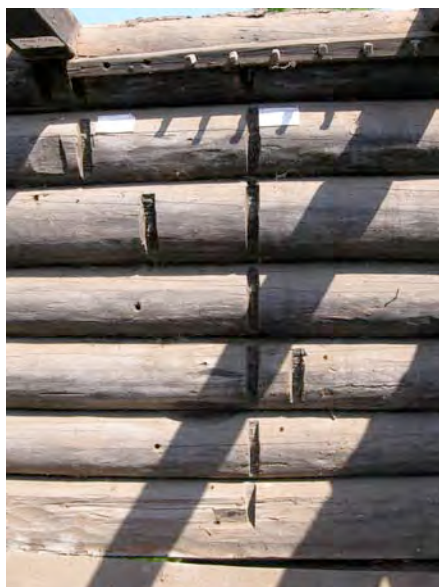
Sliss i østvegg

I forgangen er det funnet et langt slissespor i tømmerveggen mot øst. Dette stammer mest trolig i fra tilpassning av et høyskap. Plugg hullene som har understøttet hyllene synes også fortsatt. Slippveggen har trolig fungert som den andre skapsiden. En tilsvarende analog utfelling i tømmeret for et høyskap, fant vi på loftet som står på Drammen museum.

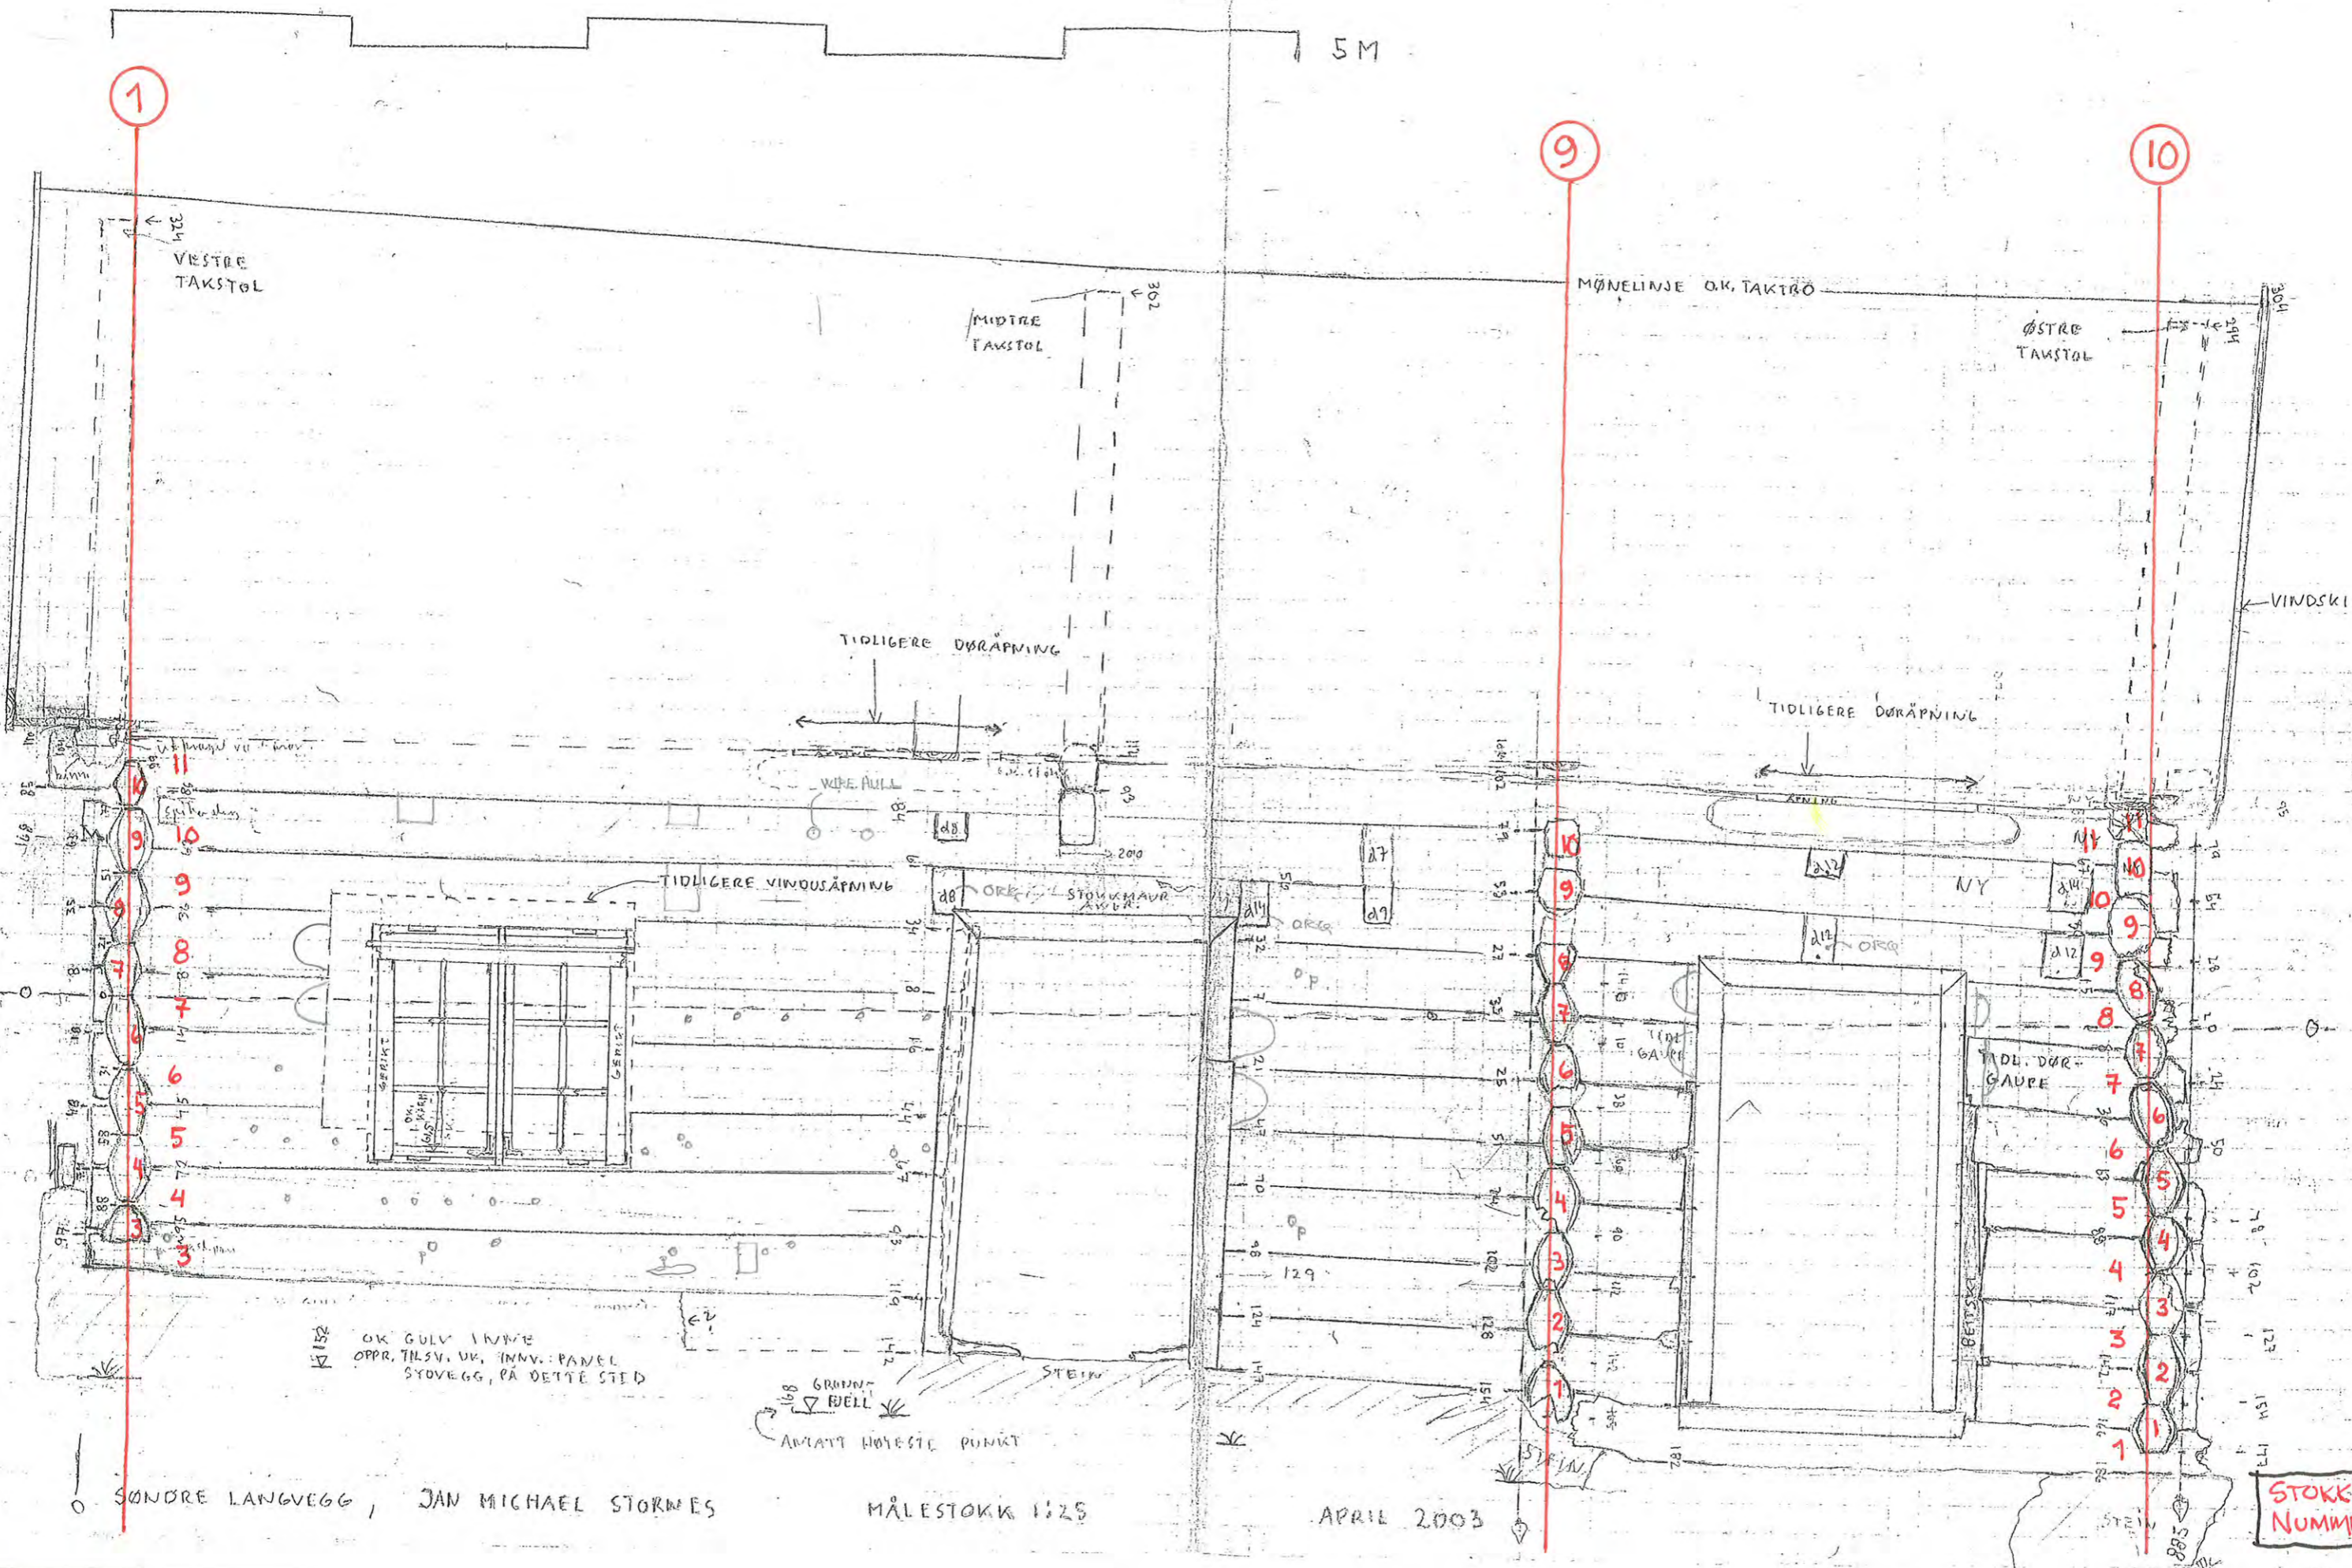
HISØRNE AKSE
A/10 HAR SKLIDT
UT CA 75mm

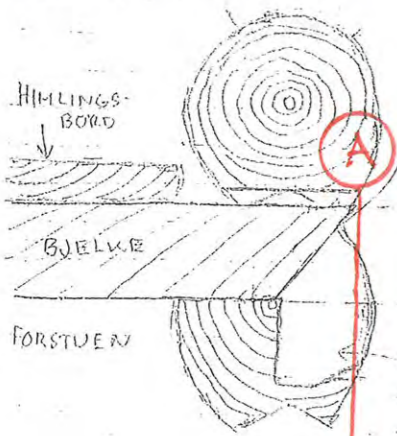
OPPRISS, YTTERVEGG VED TIDLIGERE UTKRAGET BJELKE M 1:10

HUGGET AV MED STEMJERN

TIDLIGERE UTKRAGING
 UTE OPPLAGG FOR UNDERSTØTTEDE BJELKE, TRÖLIG SEKUNDÆRT

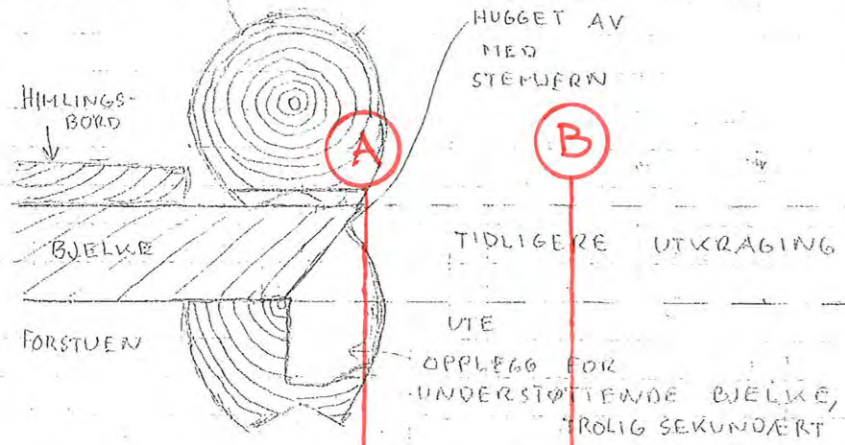
OPPRISS YTTERVEGG VED TIDLIGERE UTKRAGET BJELKE M 1:10

TIDLIGERE UTKRAGING

UTE OPPLÈGG FOR UNDERSTØTTEWÅRE BJELKE, TROLIG SEKUNDÆRT

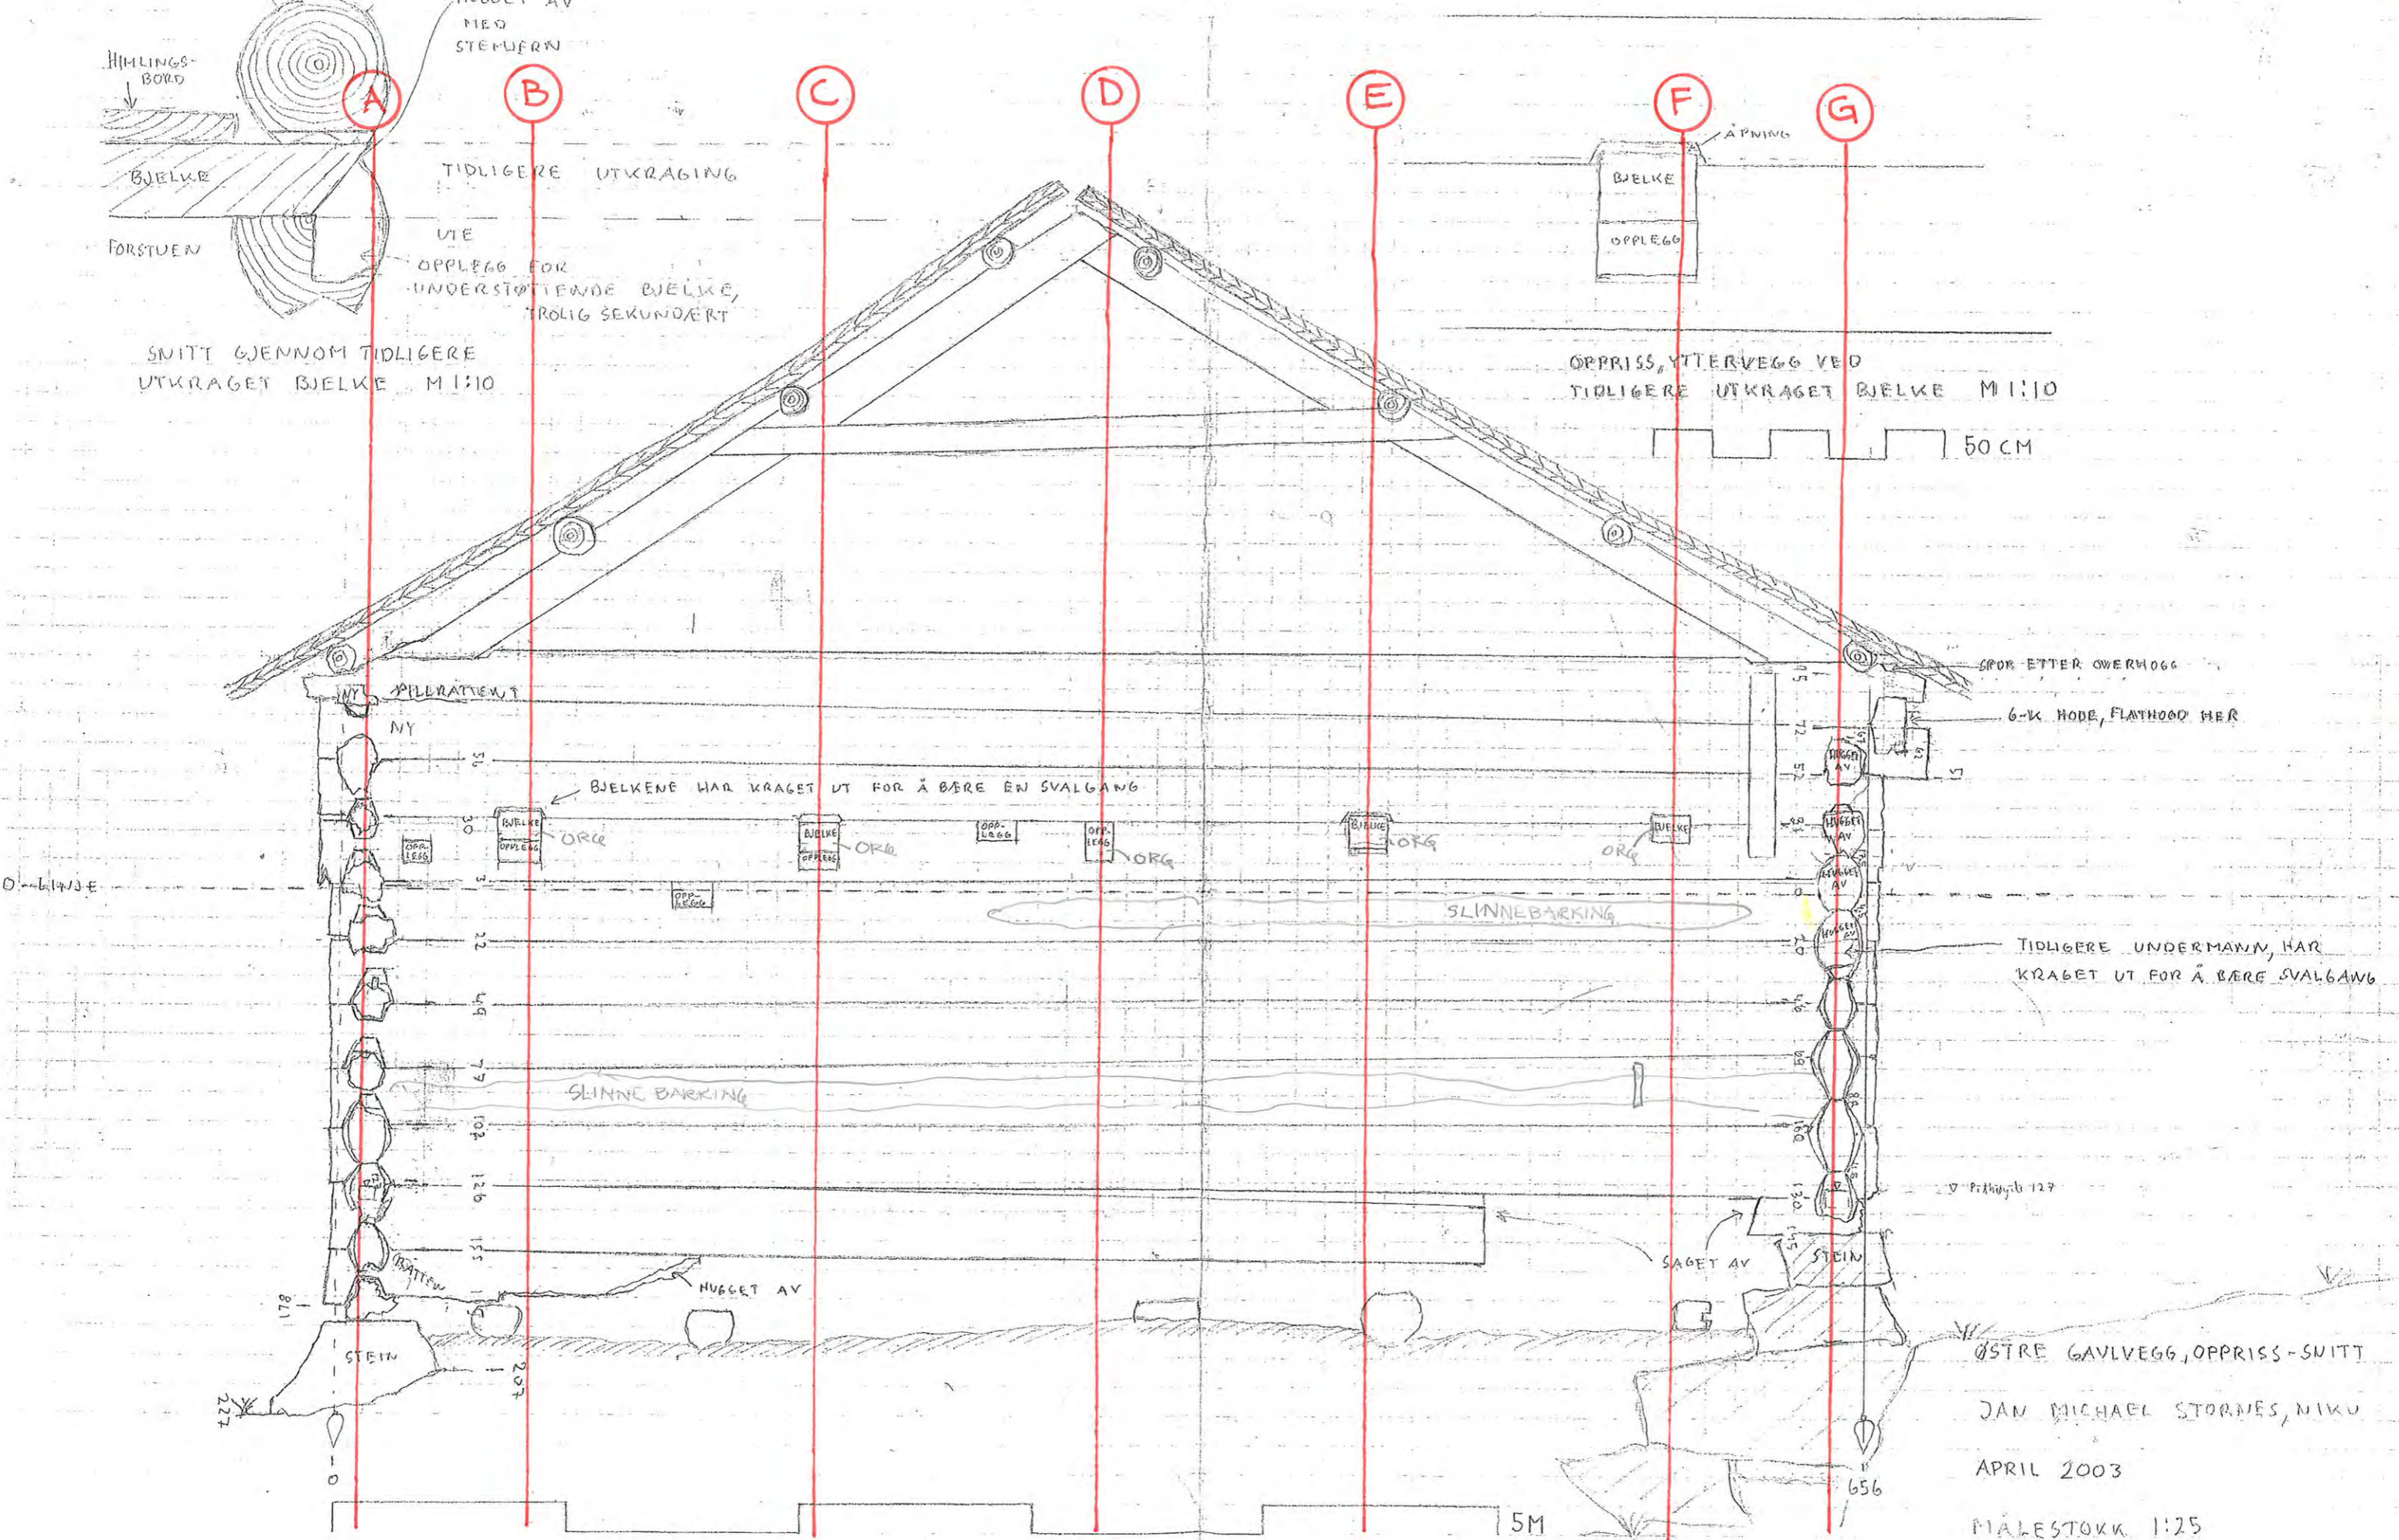
ØSTRE GAVLVEGG, OPPRISS-SMITT

SPOR ETTER OVERHOGG

6-K NODE, FLATHOOD HER

TIDLIGERE UNDERMANN, HAR KRAGET UT FOR Å BÆRE SVALGAN

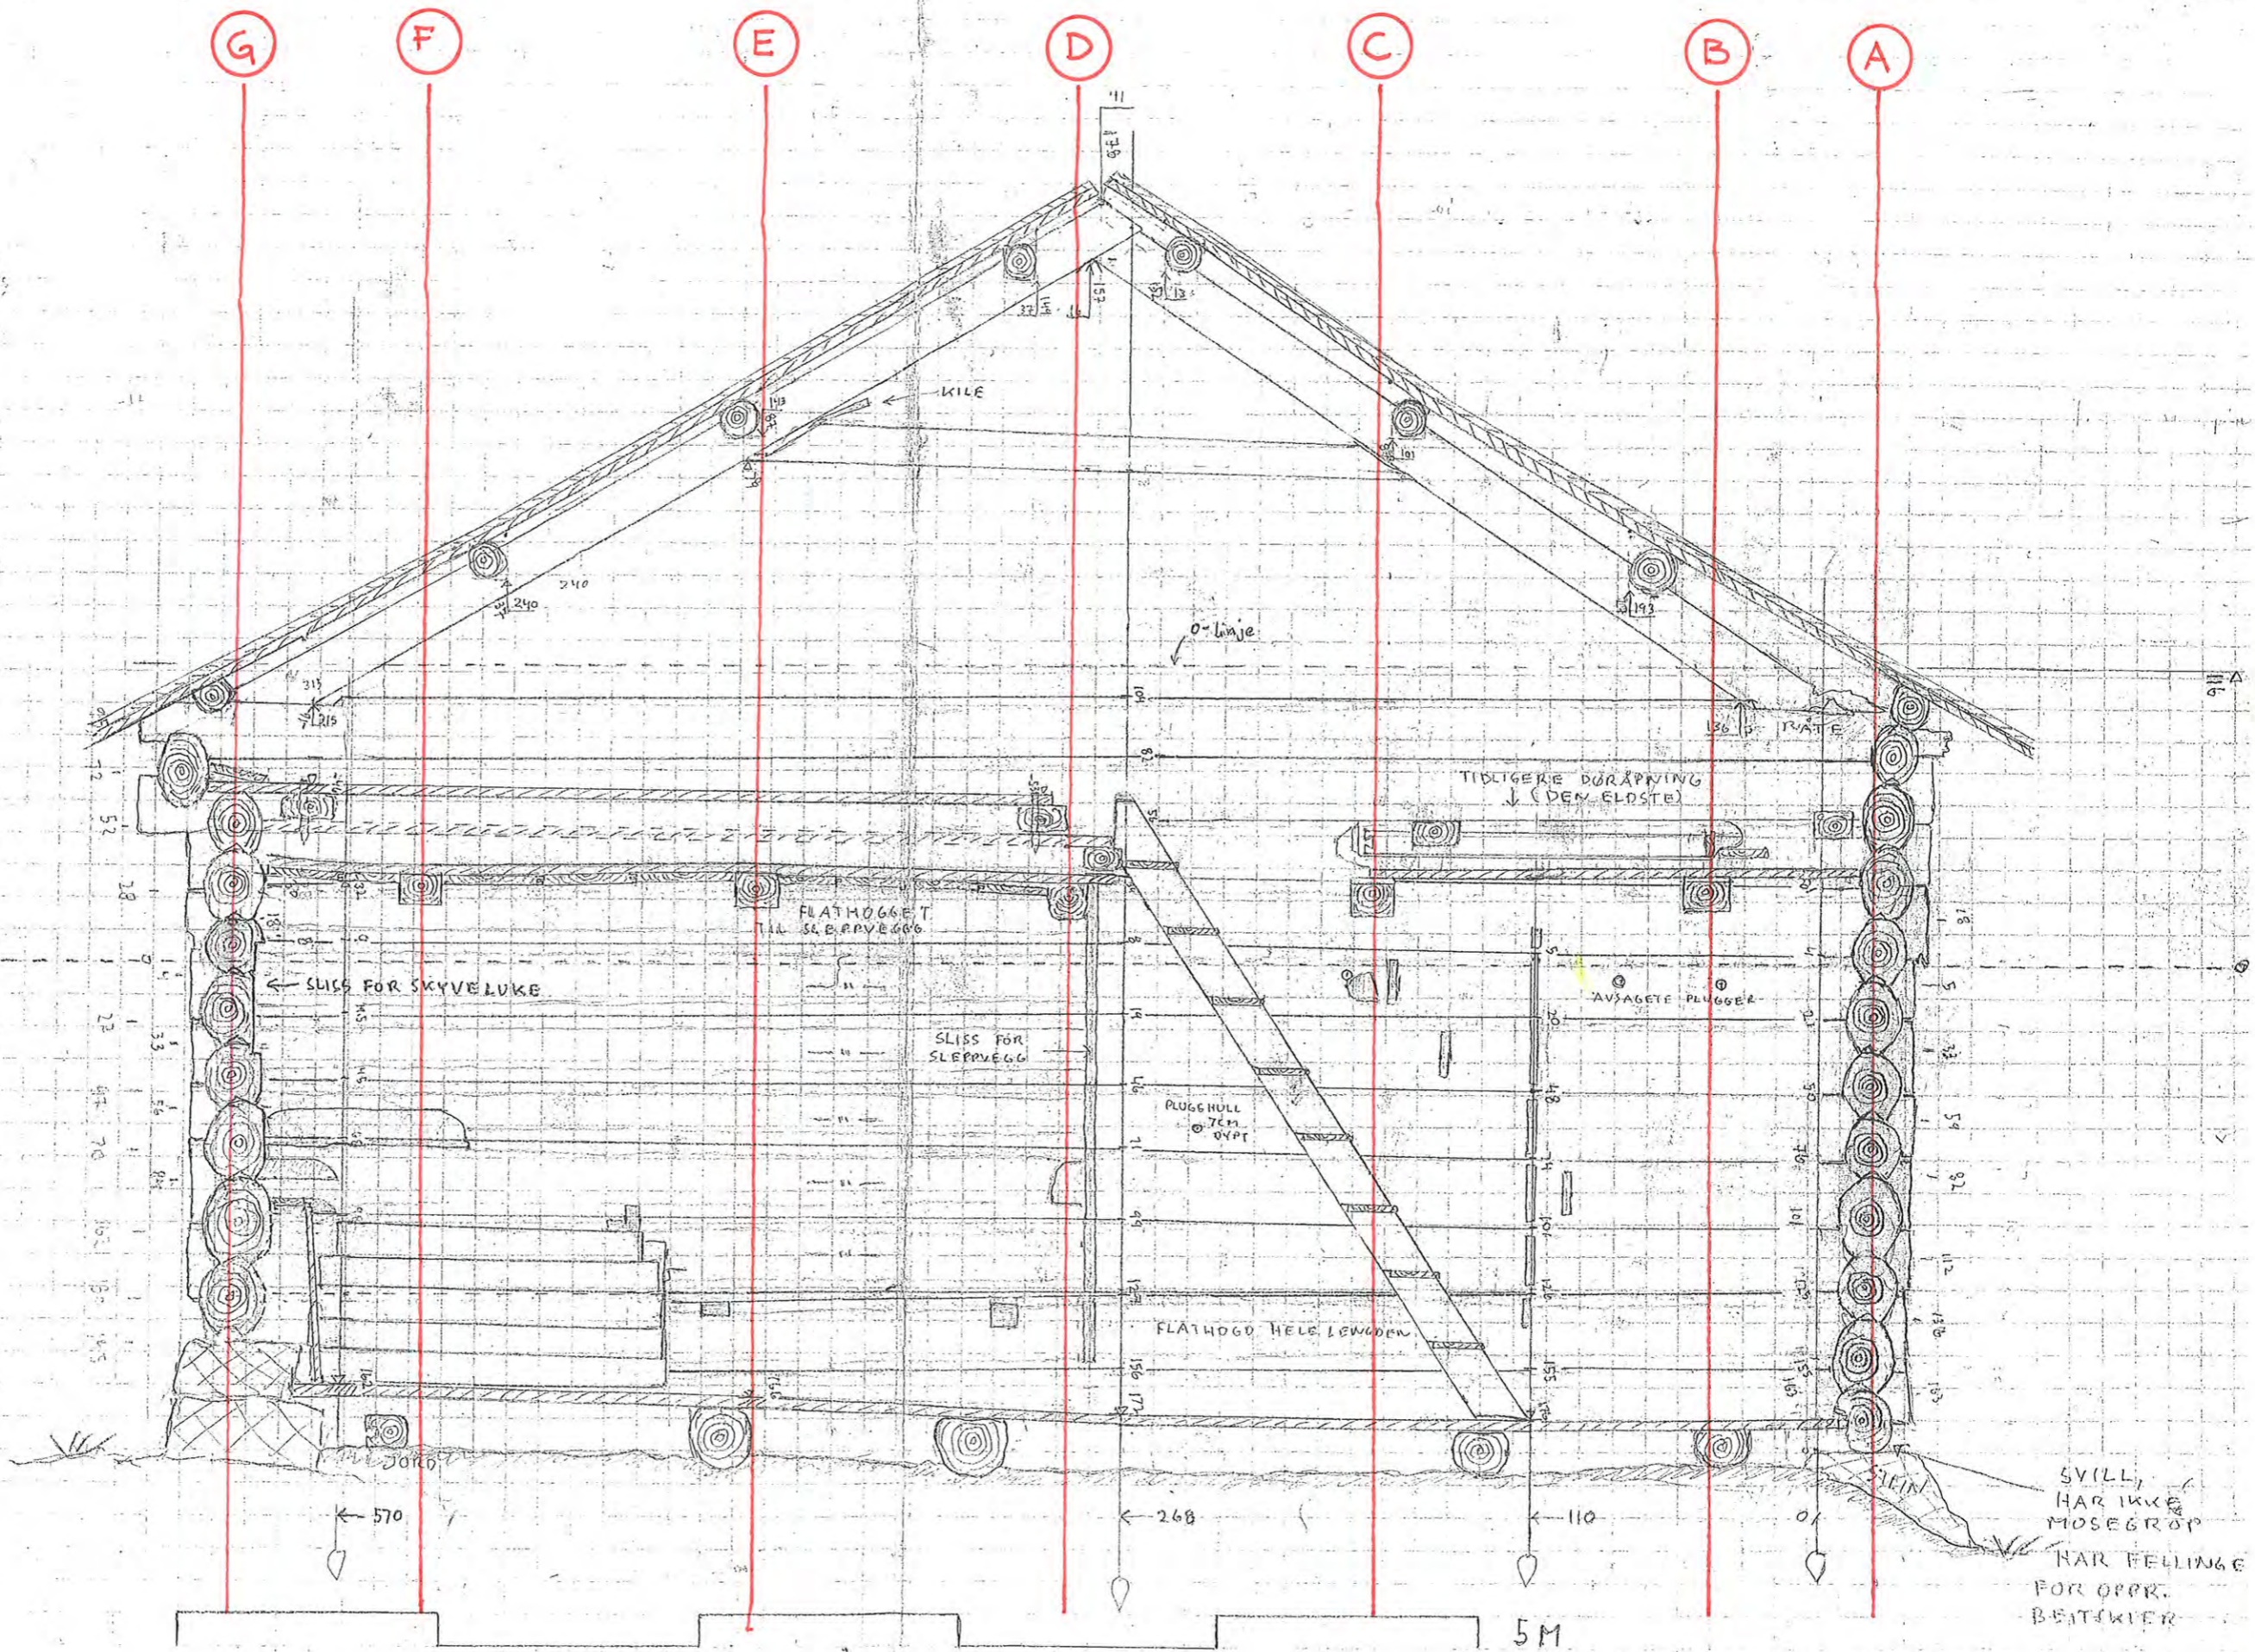
SNITT GJENNOM KOVEPARTIET
 ØSTRE GAVLVEGG, SETT MOT ØST M 1925
 JAN MICHAEL STORNES, NIKU
 MAI 2003

SVILL HAR IKKE MOSEGRØP
 NAR FELLINGE FOR OPPR. BEITKIER
